# P.R.G.C. ALPIGNANO

## VARIANTE PARZIALE PROGETTO PRELIMINARE

**Allegato B4 - Stralcio dell'Appfondimento C.S. - dx  
Dora modificate dalla Variante Parziale**

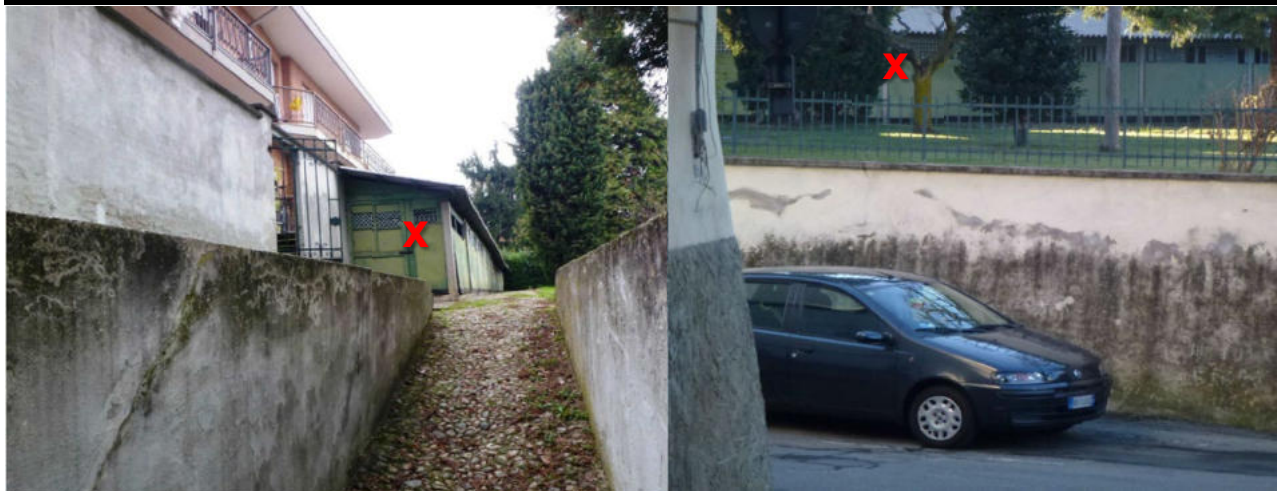
Cortile n. 60b

Vista da Via San Martino

<b>Cortile n. 60b</b> Indirizzo: <b>VIA ARNÒ 2 / VIA SAN MARTINO 2</b>	
		<b>CARATTERISTICHE</b> <p>Edifici coerenti con il tessuto del centro storico con ampia area verde di indubbio valore con presenza di strutture inadeguate (cortile inaccessibile).</p>	
Tipo di intervento		Prescrizioni particolari	
<ul style="list-style-type: none"> <li>• Edifici <b>a</b>, <b>b</b>: Risanamento conservativo (art. <del>49.5</del> <b>14</b>);</li> <li>• Strutture <b>x</b>, <b>x1</b>: demolizione e rilocalizzazione (art. <del>49.10</del> <b>53</b>).</li> </ul>		<ul style="list-style-type: none"> <li>• Edificio <b>a</b>: gli interventi sull'edificio dovranno rispettare quanto agli artt. <del>44.e</del> <b>56.3</b>, <del>44.4</del> <b>56.4</b>;</li> <li>• Strutture <b>x</b>, <b>x1</b>: <del>in alternativa potrà realizzarsi un basso fabbricato di identica s.l.p., in sostituzione della struttura x, lungo il muro divisorio, nel rispetto di quanto all'art. 45.1</del> se presenta conformità catastale ed urbanistica si prevede manutenzione ordinaria, straordinaria, restauro e risanamento conservativo e ristrutturazione edilizia, mentre se ne risulta privo si applica quanto previsto dall'art. 54.</li> </ul>

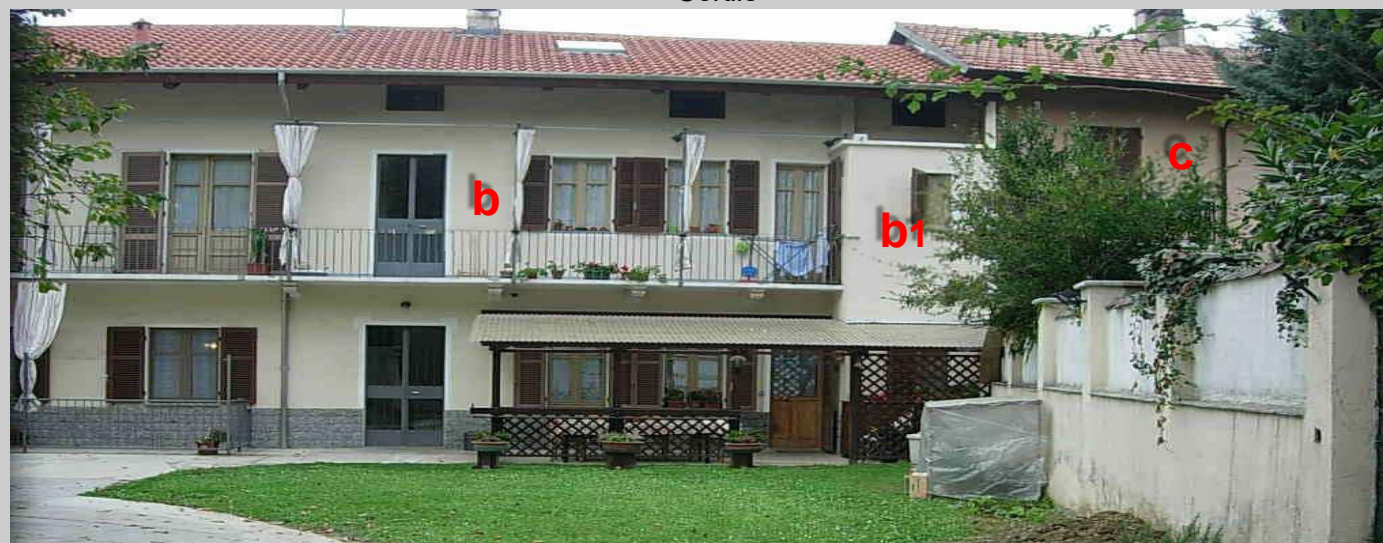
**Cortile n. 61**

Cortile

Complesso di edifici coerenti con il tessuto del centro storico anche se interessati, negli anni, da profondi processi di ristrutturazione.

Tipo di intervento	Prescrizioni particolari
<ul style="list-style-type: none"> <li>• Edificio <b>a</b>: manutenzione straordinaria (art. <del>49.2</del> <b>13</b>);</li> <li>• Edificio <b>b</b>: manutenzione straordinaria (art. <del>49.2</del> <b>13</b>);</li> <li>• Edificio <b>c</b>: vedi via Arnò 6;</li> <li>• Struttura <b>x</b>: demolizione (art. <b>20</b>).</li> </ul>	<ul style="list-style-type: none"> <li>• Edificio <b>a</b>: gli interventi sull'edificio dovranno garantire finiture esterne (intonaco, infissi, colori) coerenti con i caratteri del centro storico (artt. <del>44.4</del> <b>56.4</b>, <del>45.1</del> <b>56</b>);</li> <li>• Edificio <b>b</b>: interventi superiori alla manutenzione ordinaria sono subordinati al rispetto di quanto agli artt. <del>44.3</del> <b>56.3</b> e <del>44.4</del> <b>56.4</b> ed alla rimozione della struttura b1;</li> </ul> <p>Qualsiasi intervento superiore alla manutenzione ordinaria su edifici della proprietà della struttura <b>x</b> è subordinato <del>alla rimozione della stessa</del> all'articolo <b>54</b>.</p>

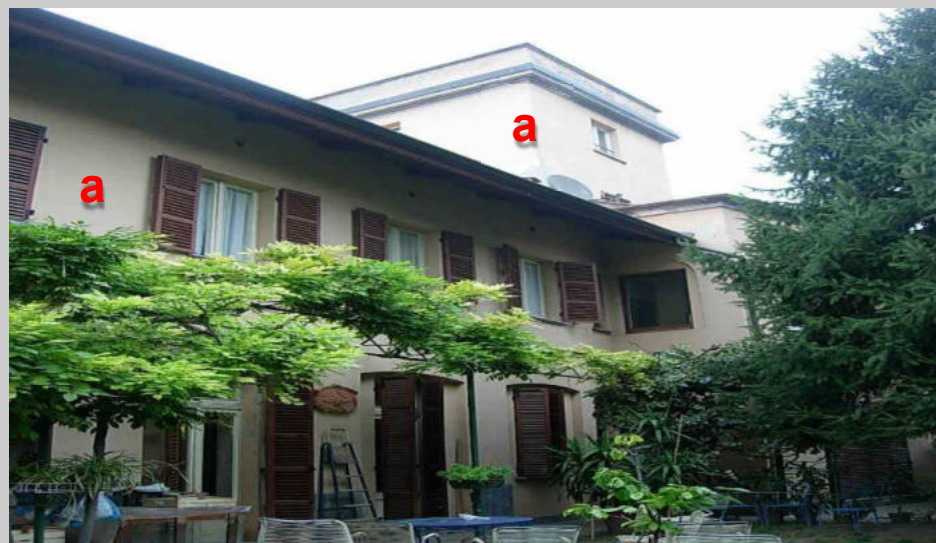
Cortile n. 62

Cortile

Edificio coerente con il tessuto del centro storico, interessato da significativi processi di ristrutturazione.

Tipo di intervento	Prescrizioni particolari
<ul style="list-style-type: none"><li>Edificio <b>a</b>: risanamento conservativo (art. <b>49.5</b> <b>14</b>).</li></ul>	<ul style="list-style-type: none"><li>Edificio <b>a</b>: interventi sulle facciate dovranno rispettare quanto agli artt. <b>44.3</b> <b>56.3</b> e <b>44.4</b> <b>56.4</b>.</li></ul>

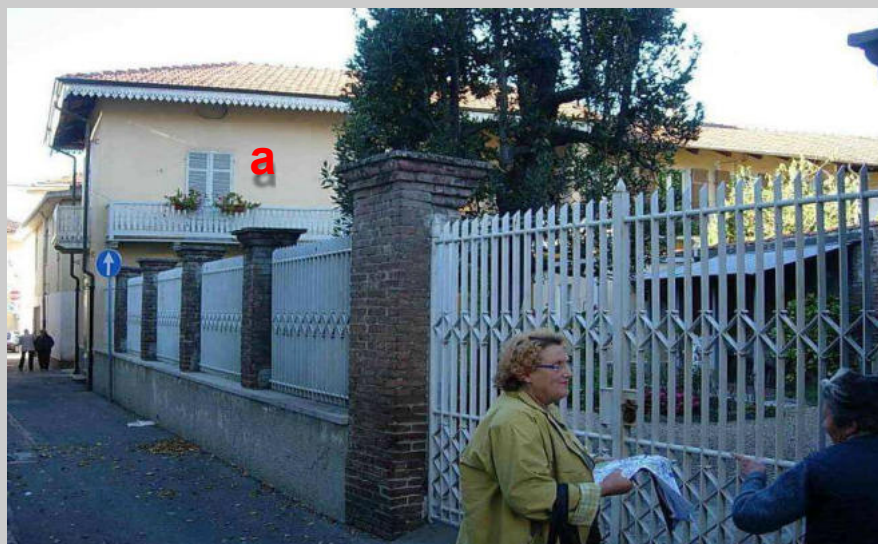
Cortile n. 54

Vista da via

Complesso di edifici coerenti con il tessuto del centro storico interessati, negli anni, da interventi di ristrutturazione

Tipo di intervento	Prescrizioni particolari
<p>Edificio <b>a</b>: manutenzione straordinaria (art. <del>49.2</del> <b>13</b>);</p> <p>Edificio <b>b</b>: demolizione con eventuale rilocalizzazione (art. <del>49.10</del> <b>53</b>);</p> <p>Tettoia <b>x</b>: demolizione (art. <b>20</b>).</p>	<p>Qualsiasi intervento superiore alla manutenzione ordinaria in edifici o porzioni di edifici appartenenti alla stessa proprietà dell'edificio <b>b</b> è subordinato <del>alla demolizione dello stesso</del> <b>all'articolo 54</b>.</p> <p>Qualsiasi intervento su edifici del proprietario della tettoia <b>x</b> è subordinato <del>alla rimozione della stessa</del> <b>all'articolo 54</b>.</p>

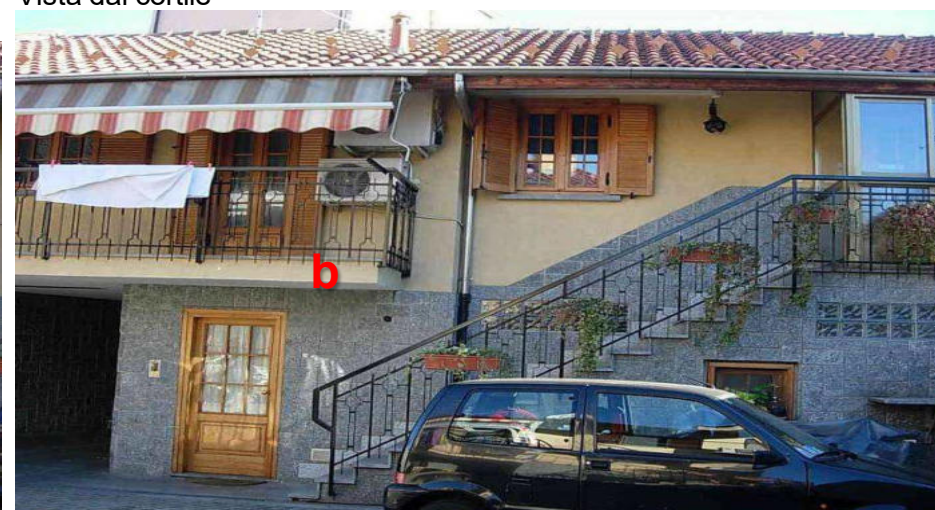
**Cortile n. 57**

Vista dal cortile, lato via Arnò

Cortile n. 57	Indirizzo: VIA ARNÒ 13
	<b>CARATTERISTICHE</b> <p>Edifici strutturalmente coerenti con il tessuto del centro storico anche se oggetto, negli anni, di profondi processi di ristrutturazione che hanno interessato significativamente anche le facciate.</p>	
Tipo di intervento	Prescrizioni particolari	
<ul style="list-style-type: none"> <li>• Edifici <b>a</b>, <b>b</b>: risanamento conservativo (art. <b>49.5</b> <b>14</b>)</li> </ul>	<ul style="list-style-type: none"> <li>• Edifici <b>a</b>, <b>b</b>: interventi di livello superiore alla manutenzione ordinaria sono subordinati al rifacimento delle finiture di facciata (artt. <b>44.3</b> <b>56.3</b> e <b>44.4</b> <b>56.4</b> delle N. di A.), all'adeguamento degli infissi a quanto all'art. <b>44.4.3b</b> <b>56.4.3</b>).</li> </ul> <p>La zoccolatura dovrà essere coerente con quanto all'art. <b>44.4.9</b> <b>56.4.9</b>.</p>

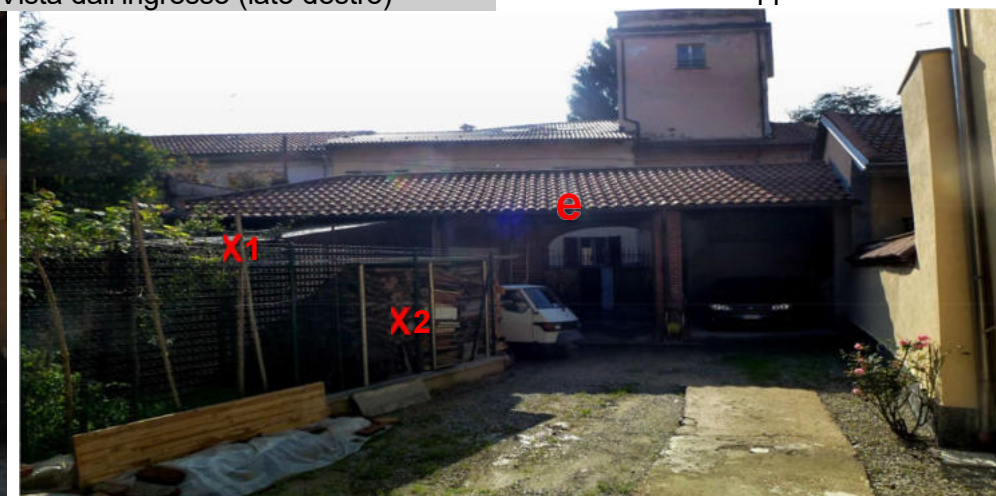
Cortile n. 58

Vista dall'ingresso (lato destro)

<b>Cortile n. 58</b>	Indirizzo: <b>VIA ARNÒ 15</b>
	<b>CARATTERISTICHE</b>  Edifici oggetto, negli anni, di profondi processi di ristrutturazione che hanno interessato significativamente anche le facciate.	
Tipo di intervento	Prescrizioni particolari	
<ul style="list-style-type: none"> <li>• Edificio <b>a</b>: vedi cortile 57 (Via Arnò 13);</li> <li>• Edificio <b>b</b>: vedi cortile 56 (via Revelli 6-8);</li> <li>• Edifici <b>c, d</b>: risanamento conservativo (art. 49.5 14);</li> <li>• Basso fabbricato <b>e</b>: ristrutturazione edilizia di tipo A (art. 49.6a 15).</li> </ul>	<ul style="list-style-type: none"> <li>• Edificio <b>c</b>: interventi di livello superiore alla manutenzione ordinaria sono subordinati al rifacimento delle finiture di facciata (artt. 44.3 56.3 e 44.4 56.4 delle N. di A.), all'adeguamento degli infissi a quanto all'art. 44.4.3 56.4.3);</li> <li>• Basso fabbricato <b>e</b>: gli interventi dovranno realizzarsi nel rispetto di quanto all'art. 45.4 56.</li> </ul>

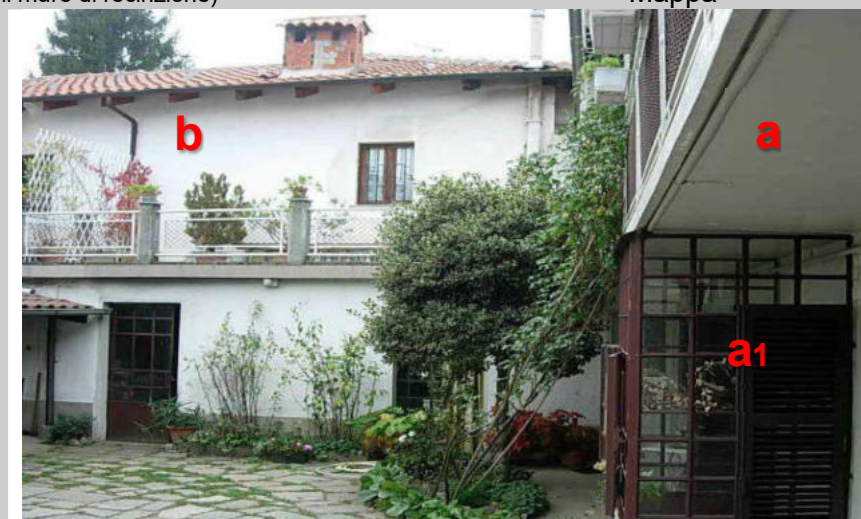
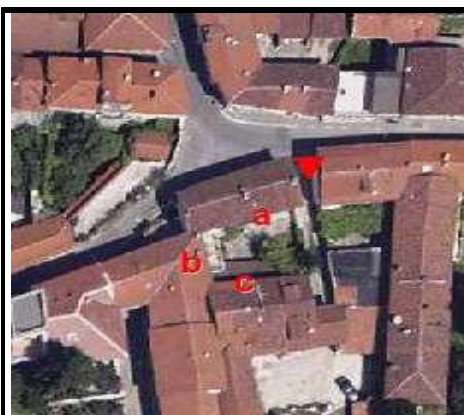
**Cortile n. 64**

Edifici strutturalmente coerenti con il tessuto del centro storico anche se interessati, negli anni, da profondi processi di ristrutturazione.

Tipo di intervento	Prescrizioni particolari
<p>Edificio <b>a, b, c</b>: risanamento conservativo (art. <b>49.5 14</b>).</p>	<p>Edificio <b>a</b>: qualsiasi intervento superiore alla manutenzione ordinaria è subordinato alla rimozione della struttura <b>a1</b>, ed al rispetto di quanto agli artt. <b>44.3 56.3</b> e <b>44.4 56.4</b>;</p> <p>Edificio <b>b</b>: interventi superiori alla manutenzione ordinaria sono subordinati alla sostituzione dell'attuale ringhiera con colonne in cemento e ringhiera metallica, a bacchetta lineare, tipica del centro storico. Con riferimento alle facciate, dovranno inoltre rispettarsi le prescrizioni di cui agli artt. <b>44.3 56.3</b> e <b>44.4 56.4</b>;</p> <p>Edificio <b>c</b>: interventi superiori alla manutenzione ordinaria sono subordinati alla rimozione della tettoia <b>c1</b> ed al rispetto di quanto agli artt. <b>44.3 56.3</b> e <b>44.4 56.4</b>.</p>

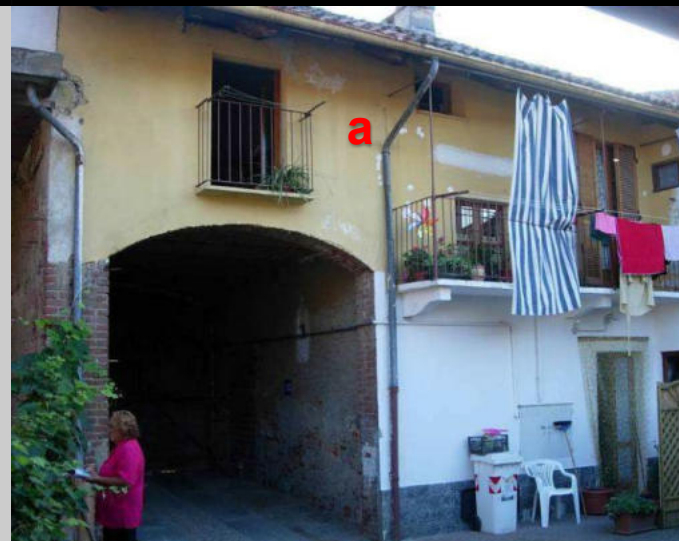
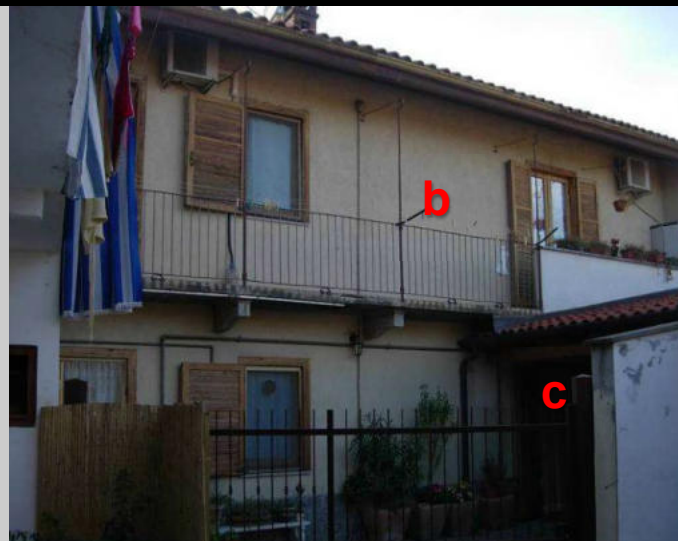
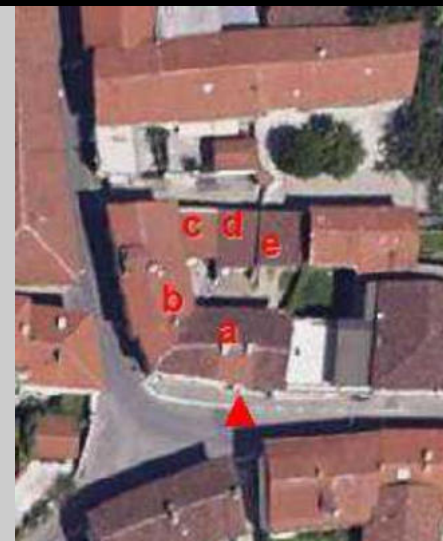
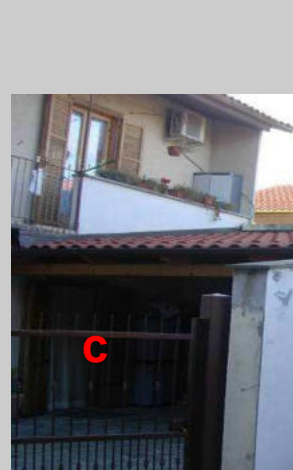
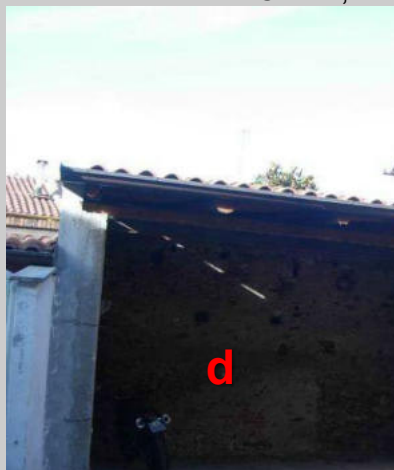
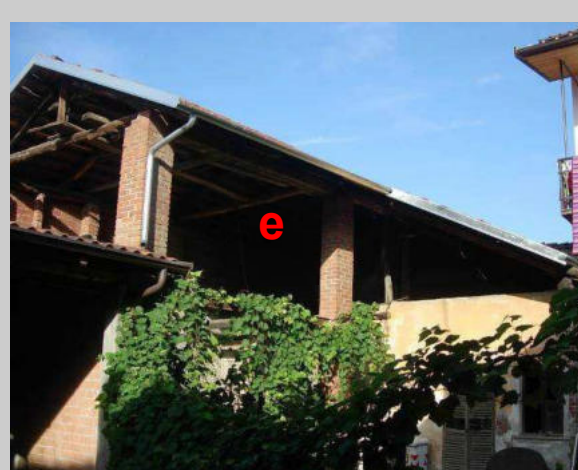
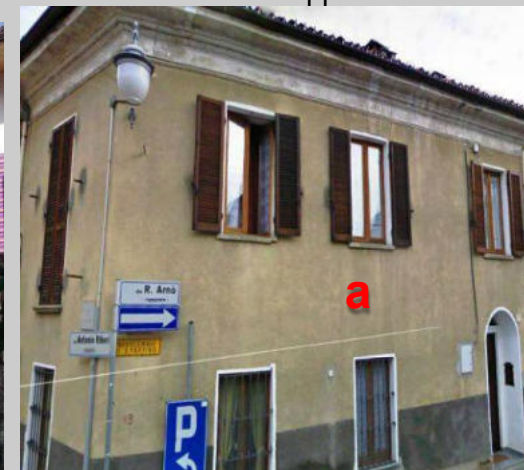
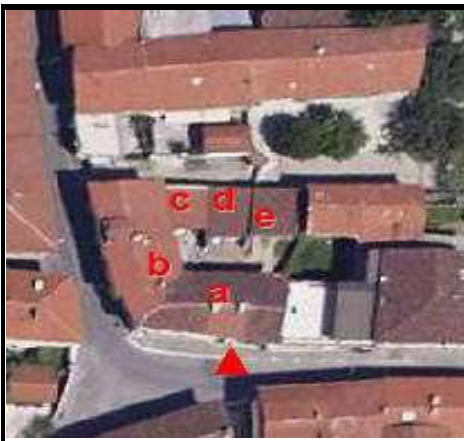
Cortile n. 47a

<b>Cortile n. 47a</b>	Indirizzo: <b>VIA ARNÒ 17 - 19</b>
<b>CARATTERISTICHE</b>			
Edifici strutturalmente coerenti con il tessuto del centro storico anche se interessati, negli anni, da interventi che hanno interessato anche le facciate.			
<b>Tipo di intervento</b>		<b>Prescrizioni particolari</b>	
<ul style="list-style-type: none"><li>• Edificio <b>a</b>, <b>b</b>: risanamento conservativo (art. <del>49.5</del> 14);</li><li>• Tettoie <b>c</b>, <b>d</b>: demolizione (art. 20);</li><li>• Tettoia <b>e</b>: ristrutturazione edilizia <del>di tipo A</del> (art. 15).</li></ul>		<ul style="list-style-type: none"><li>• Tettoie <b>c</b>, <b>d</b>: le tettoie potranno essere ricostruite con forme e materiali coerenti con forme e materiali tipici del centro storico (art. <del>45.1</del> 56)</li><li>• Tettoia <b>e</b>: l'intervento dovrà avvenire nel rispetto di quanto all'art. <del>46</del> 56.</li></ul>

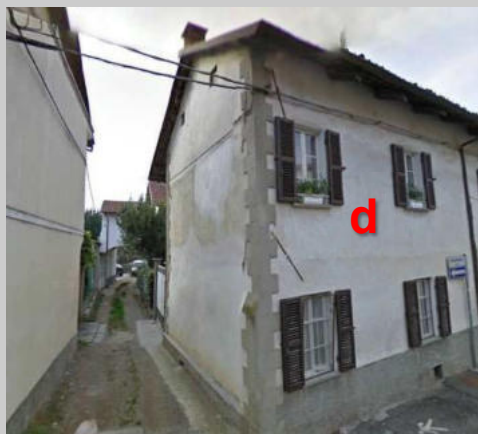
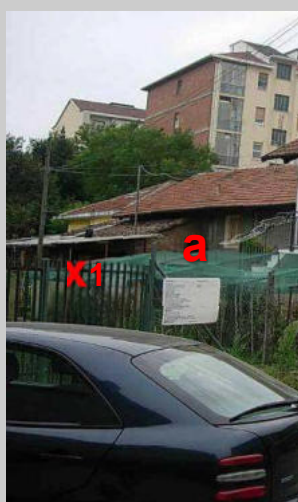
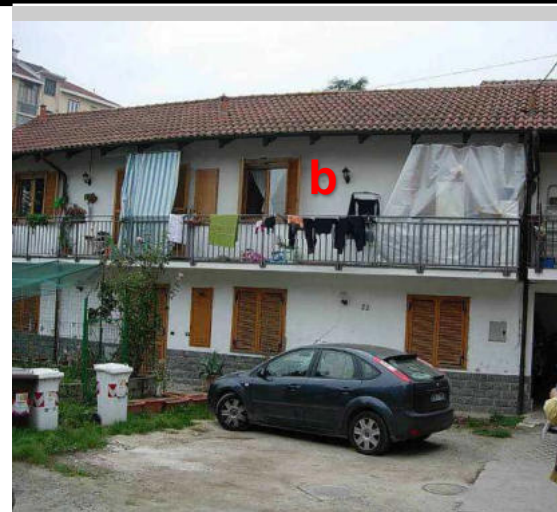
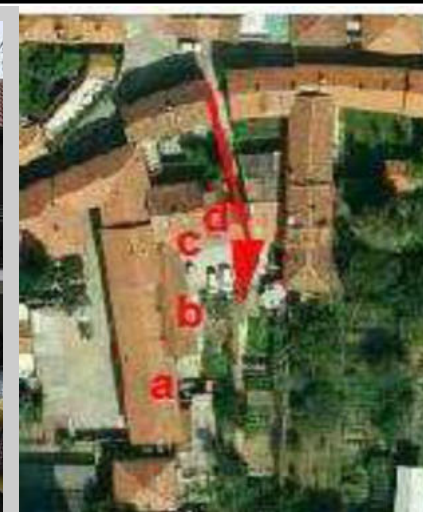
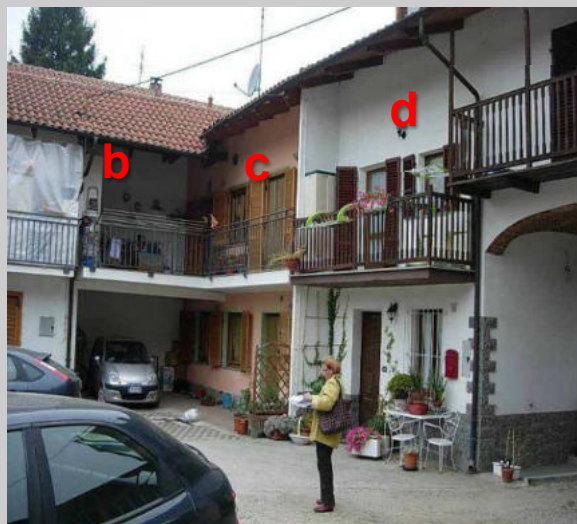
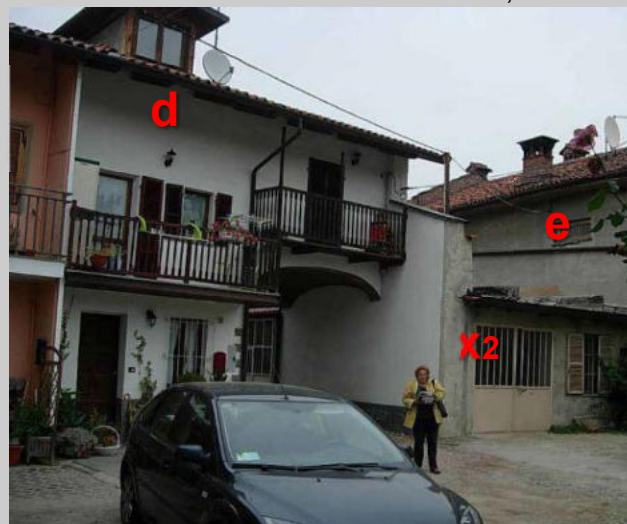
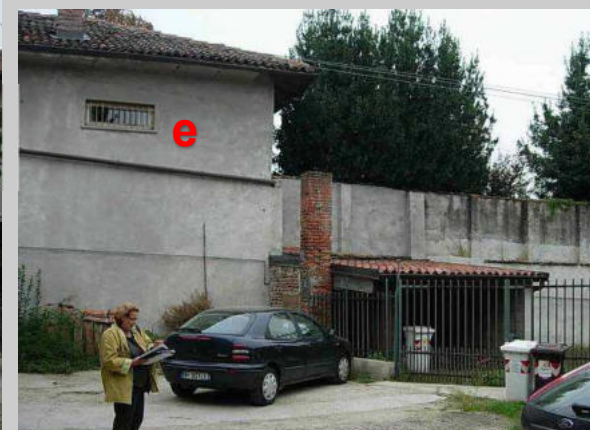
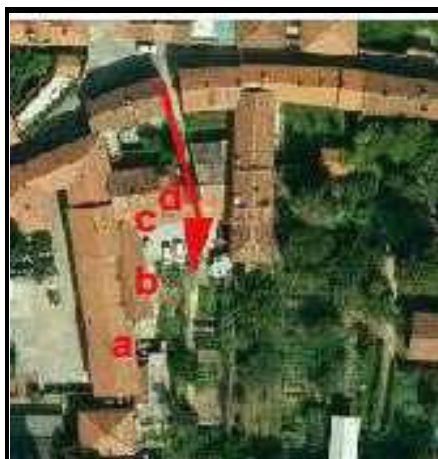
## Cortile n. 65

Edifici coerenti con il tessuto del centro storico interessati, negli anni, da evidenti processi di ristrutturazione che ne hanno alterato le facciate.

- Edificio **a**: vedi via Arnò 8-10, edificio **c**;
- Tettoia **x1**: vedi via Arnò 8-10;
- Edifici **b**, **c**, **d**: manutenzione straordinaria (art. **49.2 13**);
- Edificio **e**: vedi via Arnò 28, isolato n. 67;
- Basso fabbricato **x2**: manutenzione straordinaria (art. **49.2 13**).

- Edifici **b** e **c**: in accordo con la proprietà interessate potrà essere recuperata la s.l.p. dell'edificio **b** posta a confine con l'edificio **c** con la chiusura della stessa attraverso la realizzazione di un muro di facciata avente gli stessi caratteri (aperture, finiture) dell'adiacente facciata dell'edificio **b**;
- Basso fabbricato **x2**: qualsiasi intervento superiore alla manutenzione ordinaria su immobili della stessa proprietà del basso fabbricato è subordinato alla riqualificazione dello stesso realizzando una facciata con finiture coerenti con quanto all'art. **45.1 56** ed agli artt. **44.3 56.3**, **44.4 56.4**.

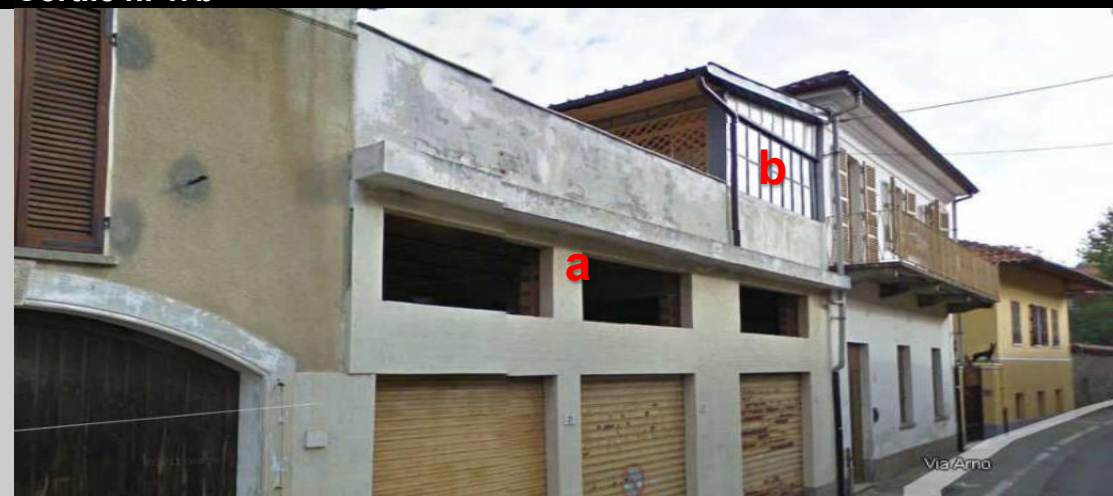
**Cortile n. 47b**

Fronte su via

<b>Cortile n. 47b</b>	Indirizzo: <b>VIA ARNÒ 23 - 25</b>
	<b>CARATTERISTICHE</b> <p>Edifici per gran parte incoerenti con il tessuto del centro storico a causa di profondi processi di ristrutturazione che hanno interessato gli edifici prospicienti la via Arnò.</p>	
Tipo di intervento	Prescrizioni particolari	
<ul style="list-style-type: none"> <li>Edifici <b>a, b, c</b>: ristrutturazione edilizia <del>di tipo B</del> (art. <del>49.6b</del> 15).</li> </ul>	<ul style="list-style-type: none"> <li>Edifici <b>a, b, c</b>: l'intervento di ristrutturazione edilizia <del>di tipo B</del> dovrà garantire, previa demolizione degli edifici <b>a</b> e <b>b</b> la realizzazione di un nuovo edificio di altezza pari a quella degli edifici adiacenti, coerente con quelli caratteristici del centro storico con riferimento a caratteri, dimensioni, coperture, infissi, finiture esterne, materiali, forme e colori;</li> <li>Edificio <b>a1</b>: vedi edificio <b>a</b> di via Arnò 17-19.</li> </ul>

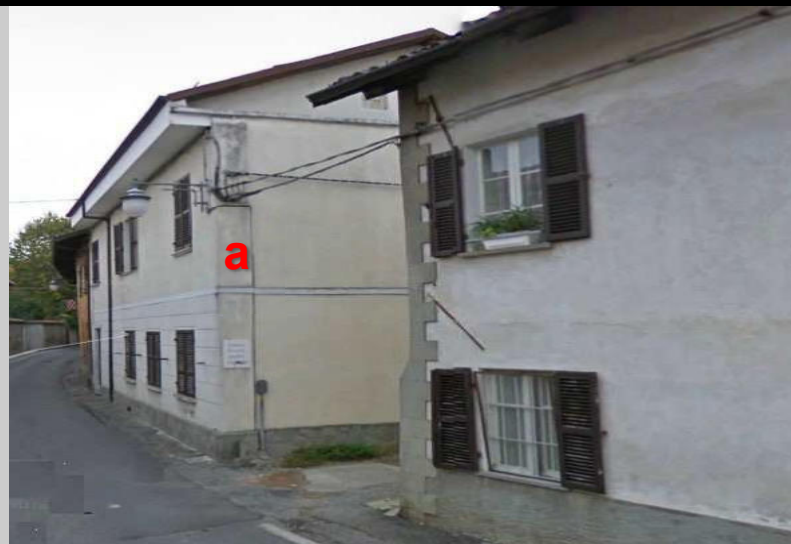
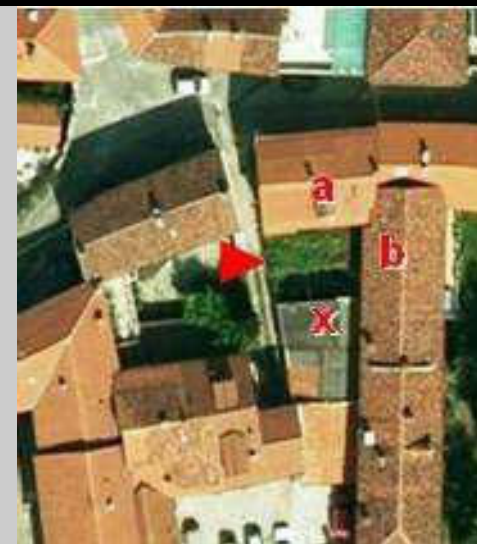
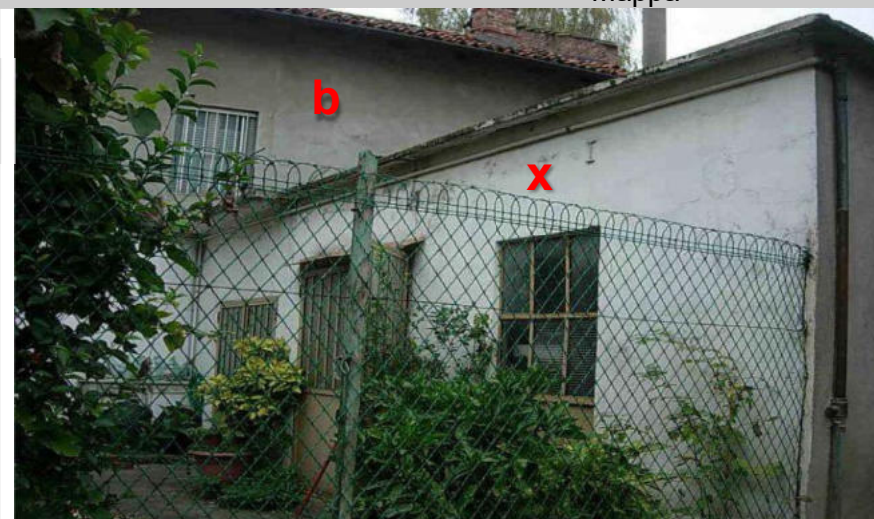
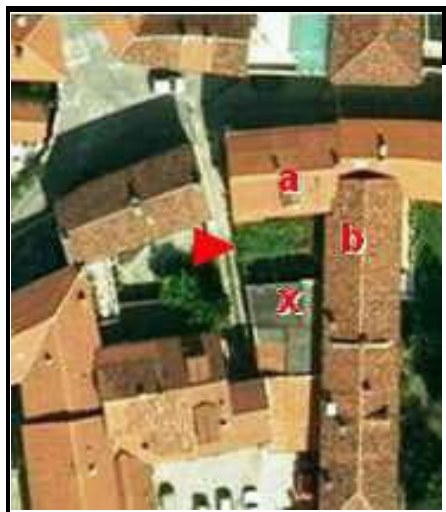
<div> Cortile n. 66 Indirizzo: VIA ARNÒ 24 - 26 </div> <div> <b>CARATTERISTICHE</b> <p> Complesso di edifici coerenti con il tessuto del centro storico interessati, negli anni, da evidenti processi di ristrutturazione e dalla realizzazione di bassi fabbricati che hanno alterato l'assetto del cortile. </p> </div>
Tipo di intervento	Prescrizioni particolari
<ul style="list-style-type: none"> <li>Edificio <b>a</b>: manutenzione straordinaria (art. 49.2 13);</li> <li>Edificio <b>b</b>: vedi via Arnò 28, cortile 67;</li> <li>Basso fabbricato <b>x</b>: demolizione e rilocalizzazione (art. 49.10 53).</li> </ul>	<ul style="list-style-type: none"> <li>Edificio <b>a</b>: interventi superiori alla manutenzione ordinaria dovranno garantire il rispetto delle geometrie di facciata in coerenza con quanto agli artt. 44.3 56.3 e 44.4 56.4);</li> <li>Basso fabbricato <b>x</b>: <del>interventi superiori alla manutenzione ordinaria su edifici della stessa proprietà della tettoia sono subordinati alla rimozione della stessa valorizzando l'area a giardino se presenta conformità catastale ed urbanistica</del> si prevede manutenzione ordinaria, straordinaria, restauro e risanamento conservativo e ristrutturazione edilizia, mentre se ne risulta privo si applica quanto previsto dall'art. 54.</li> </ul>

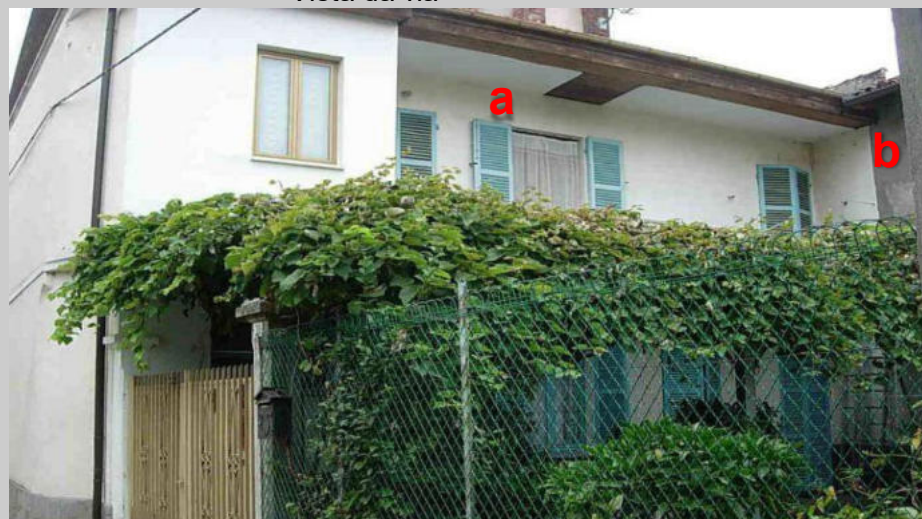
Cortile

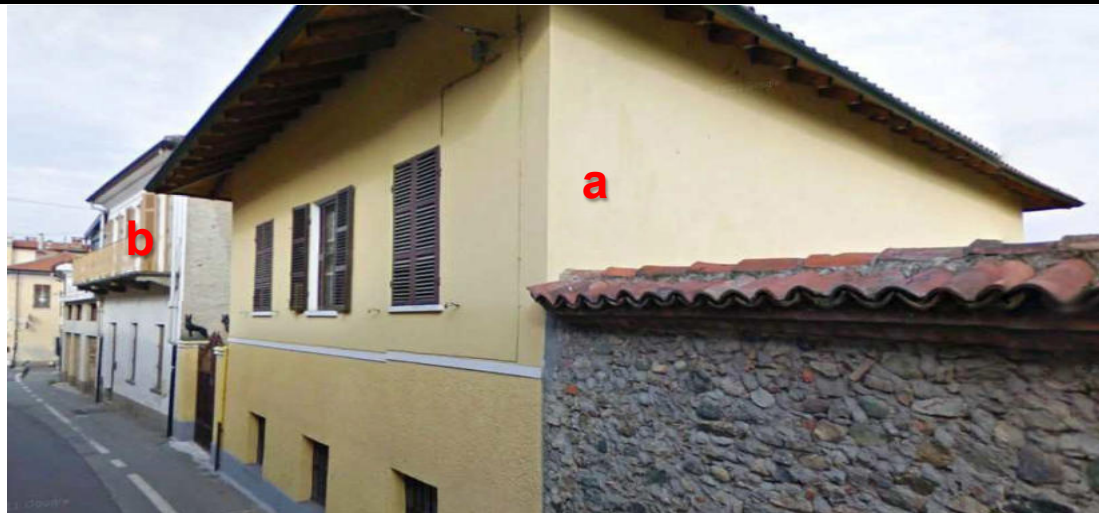
## Cortile n. 48

Cortile

Edifici coerenti con il tessuto del centro storico interessati, negli anni, da evidenti processi di ristrutturazione con aggiunte di bassi fabbricati.

- Edificio **a**: manutenzione straordinaria (art. **49.2 13**);
- Tettoia **x**: demolizione (**art. 20**);
- Bassi fabbricati **x1**: ristrutturazione ~~di tipo A~~ (art. **49.6a 15**).

- Bassi fabbricati **x1**: interventi superiori alla manutenzione ordinaria su edifici della stessa proprietà dovranno provvedere alla ristrutturazione degli stessi nel rispetto di quanto all'art. ~~45.1~~ **56**. Particolare attenzione dovrà essere prestata alle coperture ed alle aperture;
- Tettoia **x**: interventi superiori alla manutenzione ordinaria su edifici della stessa proprietà della tettoia sono subordinati alla rimozione della stessa.

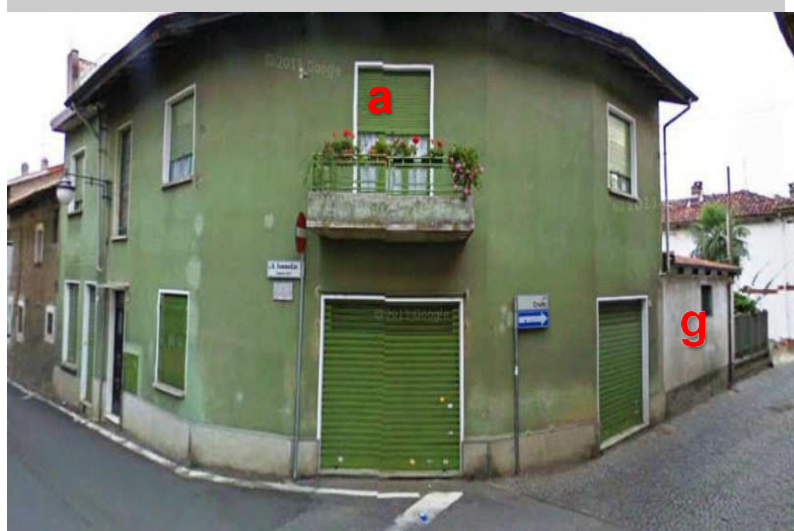
**Cortile n. 23**

Edificio posto all'incrocio tra le vie Sommeiller e Cruto

Complesso di edifici coerenti con i caratteri del centro storico pur avendo subito, nel tempo, evidenti modificazioni.

- Edifici **a**, **b**, **c**, **d**, **e**, **f**: manutenzione straordinaria (art. ~~49.2~~ 13);
- Basso fabbricato **g**: ristrutturazione edilizia di ~~tipo A~~ (art. ~~49.6a~~ 15);
- Strutture **x**, **x1**, **x2**: demolizione (art. 20).

- Edificio **a**: qualsiasi intervento superiore alla manutenzione ordinaria è subordinato al ripristino delle facciate in coerenza con il contesto e con quanto agli artt. ~~44.3~~ 56.3 e ~~44.44~~ 56.4;
- Edificio **c**: oltre a quanto all'edificio **a**, dovrà essere rimossa la struttura **x**, ~~se non presenta conformità urbanistica e catastale~~ (art. 54);
- Basso fabbricato **g**: l'intervento di ristrutturazione dovrà avvenire nel rispetto di quanto prescritto agli artt. ~~44.3~~ 56.3 e ~~44.44~~ 56.4;
- Strutture **x1**, **x2**: qualsiasi intervento superiore alla manutenzione ordinaria su immobili della stessa proprietà è subordinato alla rimozione degli stessi. Al posto delle stesse potranno realizzarsi, a parità di volume, bassi fabbricati coerenti con quanto prescritto all'art. ~~45.1~~ 56.

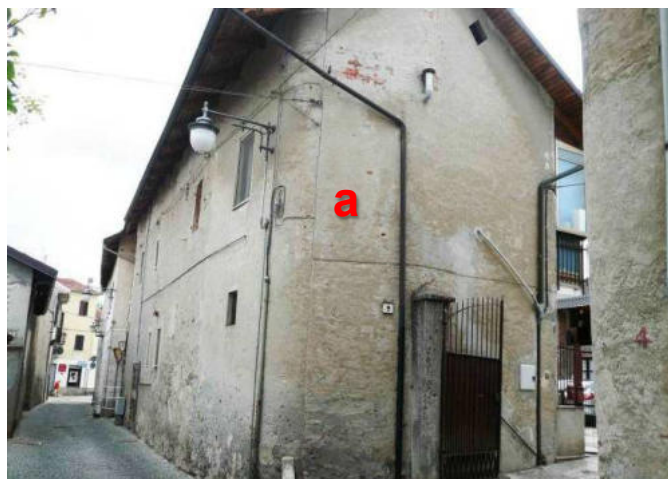
Ingresso da via Cruto

<b>Cortile n. 52</b>	
Indirizzo: <b>VIA CRUTO 9</b>	
<b>CARATTERISTICHE</b>	
<p>Complesso di edifici che, nel tempo, hanno subito notevoli modificazioni.</p>	
Tipo di intervento	Prescrizioni particolari
<ul style="list-style-type: none"> <li>• Edifici <b>a</b>: manutenzione straordinaria (art. <b>49.2 13</b>);</li> <li>• Strutture <b>b</b>, <b>c</b>: demolizione ed eventuale ricostruzione (<b>art. 53</b>);</li> <li>• Edificio <b>d</b>: manutenzione straordinaria (art. <b>49.2 13</b>);</li> <li>• Strutture <b>x</b>, <b>x1</b>: demolizione (<b>art. 20</b>).</li> </ul>	<ul style="list-style-type: none"> <li>• Edificio <b>a</b>: qualsiasi intervento superiore alla manutenzione ordinaria è subordinato alla valorizzazione delle facciate ed alla rimozione della struttura <b>a1</b> in coerenza con quanto all'art. <b>44.4 56.4</b>;</li> <li>• Strutture <b>b</b>, <b>c</b>: qualsiasi intervento superiore alla manutenzione ordinaria su immobili della stessa proprietà è subordinato alla rimozione degli stessi. Al posto delle stesse potranno realizzarsi, a parità di volume, bassi fabbricati coerenti con quanto prescritto all'art. <b>45.4 56</b> o ricollocare la stessa cubatura in altri contesti (vedi art. <b>49.10 53</b>).</li> </ul>

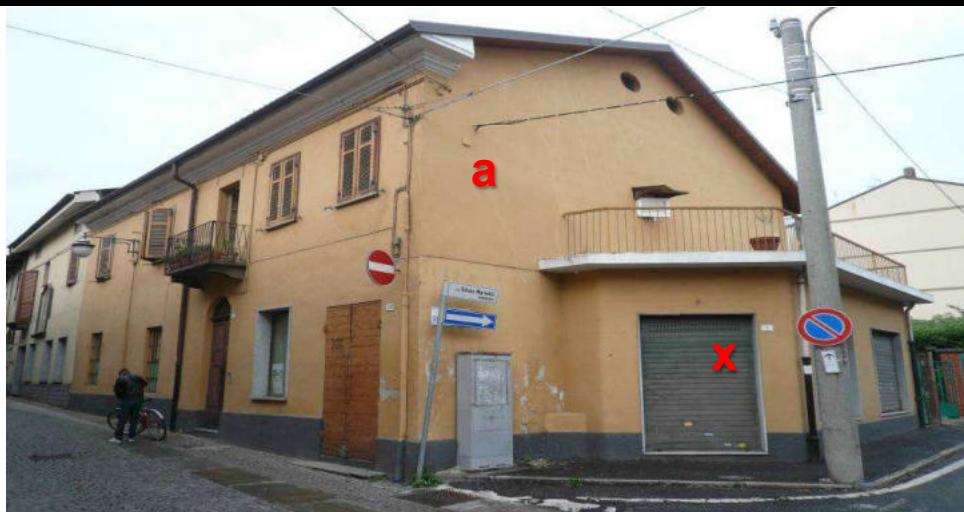
Vista da via Matteotti - angolo via Marietti

<b>Cortile n. 21</b> <span style="float: right;">Indirizzo: <b>VIA MARIETTI 3</b></span>	
		<b>CARATTERISTICHE</b> Complesso di edifici coerenti con i caratteri del centro storico	
Tipo di intervento		Prescrizioni particolari	
<ul style="list-style-type: none"> <li>• Edificio <b>a</b>: manutenzione straordinaria (art. <del>49.2</del> <b>13</b>);</li> <li>• Edificio <b>b</b>: vedi via Matteotti 38;</li> <li>• Struttura <b>x</b>: demolizione e rilocalizzazione (art. <del>49.10</del> <b>53</b>).</li> </ul>		<ul style="list-style-type: none"> <li>• Edificio <b>a</b>: interventi superiori alla manutenzione ordinaria dovranno garantire l'adeguamento dei caratteri della facciata a quanto agli artt. <del>44.3</del> <b>56.3</b> e <del>44.4</del> <b>56.4</b>;</li> <li>• Struttura <b>x</b>: qualsiasi intervento superiore alla manutenzione ordinaria degli edifici appartenenti alla stessa proprietà di <b>x</b> è subordinato alla demolizione dello stesso, <b>se non presenta conformità urbanistica e catastale (art. 54)</b>. In alternativa tale struttura dovrà essere oggetto di un intervento di ristrutturazione edilizia <del>di tipo A</del> (art. <del>49.6a</del> <b>15</b>) subordinato <del>alle</del> <b>alla</b> realizzazione di facciate, e relative finiture, coerenti con quanto agli artt. <del>44.3</del> <b>56.3</b> e <del>44.4</del> <b>56.4</b>.</li> </ul>

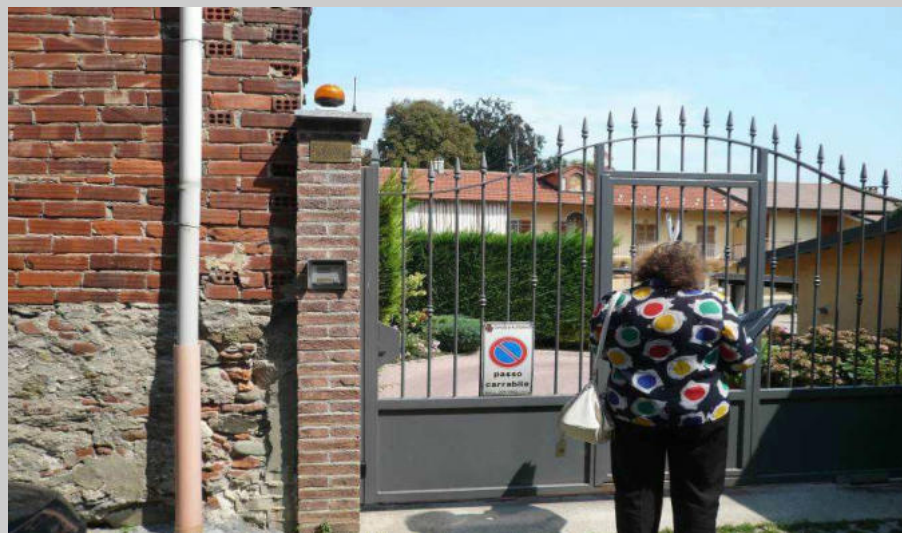
Cortile da via Marietti

Complesso di edifici coerenti con i caratteri del centro storico.

- Edificio **a**: manutenzione straordinaria (art. **49.2** **13**);
- Edificio **b**: ristrutturazione edilizia di ~~tipo A~~ (art. **49.6a** **15**);
- Edificio **c**: ristrutturazione edilizia di ~~tipo B~~ (art. **49.6b** **15**);
- Struttura **x**: demolizione e rilocalizzazione (art. **49.10** **53**)

- Edificio **a**: interventi superiori alla manutenzione ordinaria dovranno garantire l'adeguamento dei caratteri della facciata a quanto all'art. **44.4** **56.4**;
- Edificio **c**: interventi superiori alla manutenzione ordinaria dovranno garantire la realizzazione di facciate e relative finiture coerenti con il contesto e, in particolare, con quanto all'art. **44.4** **56.4**. Nell'intervento di ristrutturazione edilizia, nel rispetto di quanto prima, la cubatura dell'edificio potrà essere incrementata nella misura di quella della struttura **x**;
- Struttura **x**: qualsiasi intervento superiore alla manutenzione ordinaria degli edifici appartenenti alla stessa proprietà di **x** è subordinato alla demolizione dello stesso, **se non presenta conformità urbanistica e catastale** (art. 54).

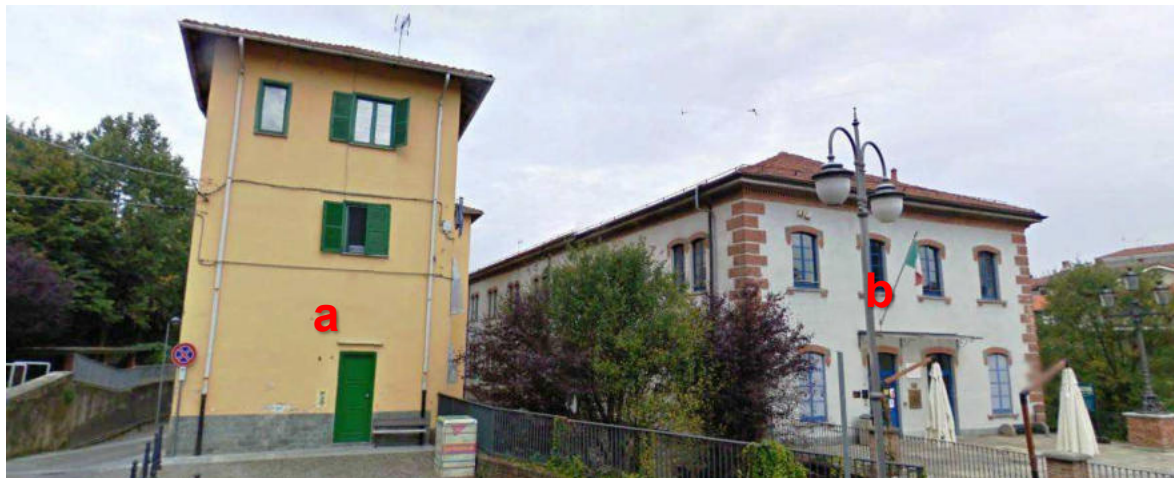
Vista da via

<b>Cortile n. 1</b> <span style="float: right;">Indirizzo: <b>VIA MATTEOTTI 2 - 4</b></span>	
<b>CARATTERISTICHE</b> Edifici coerenti con i caratteri del centro storico.  L'edificio <b>b</b> è inserito tra gli edifici di interesse storico-artistico di cui alla lettera a), comma 4, dell'art. 24 della L.R. 56/77 e s.m.i.	
Tipo di intervento	Prescrizioni particolari
<ul style="list-style-type: none"><li>Edificio <b>a</b>: manutenzione straordinaria (art. <del>49.2</del> <b>13</b>);</li><li>Edificio <b>b</b>: restauro conservativo (art. <del>49.4</del> <b>14</b>).</li></ul>	<ul style="list-style-type: none"><li>Edificio <b>a</b>: in alternativa alla manutenzione l'edificio potrà essere demolito e l'area destinata a servizi.</li></ul>

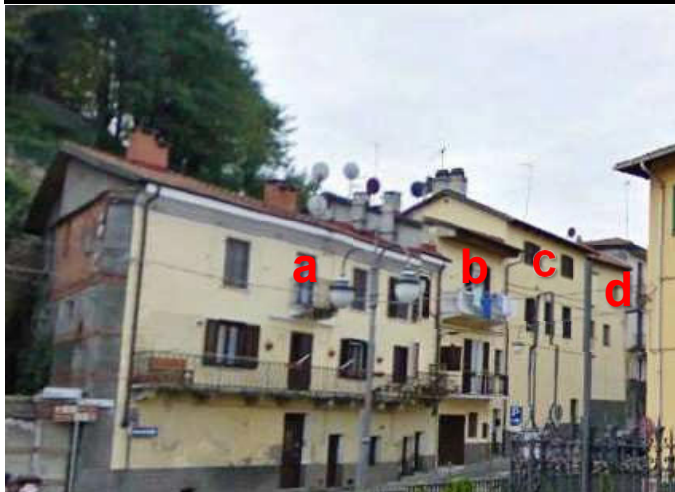
Vista da via Matteotti (lato Ponte Vecchio)

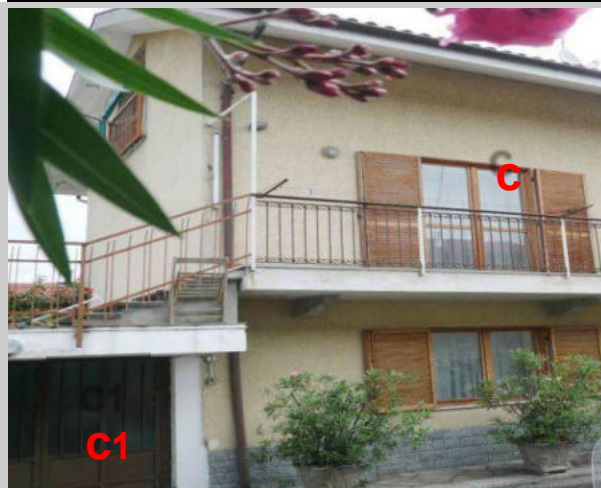
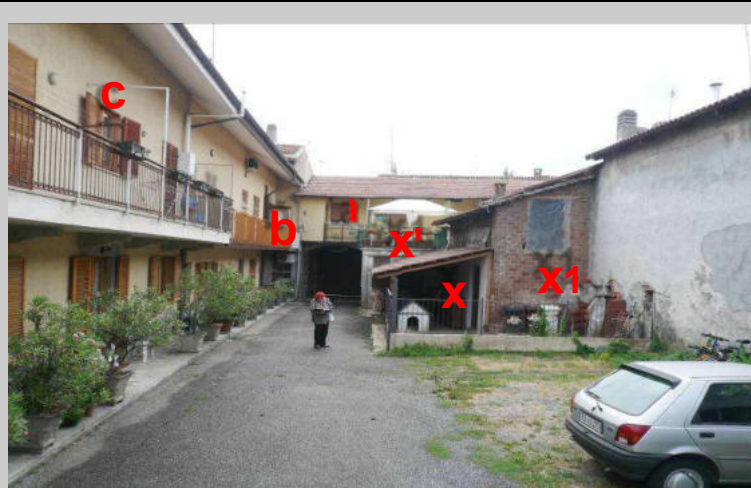
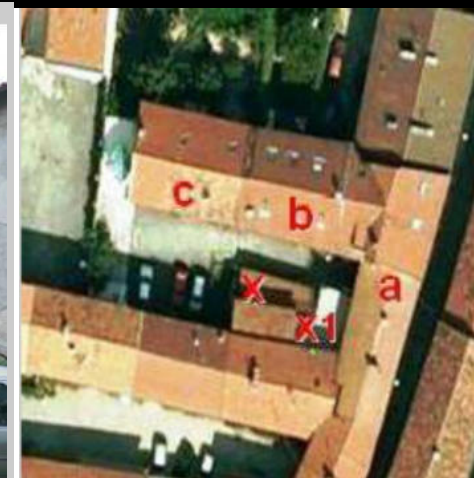
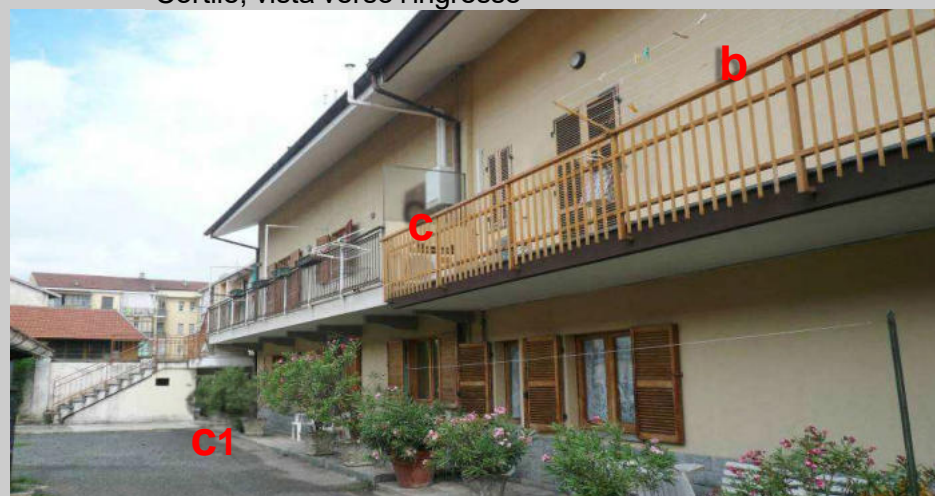
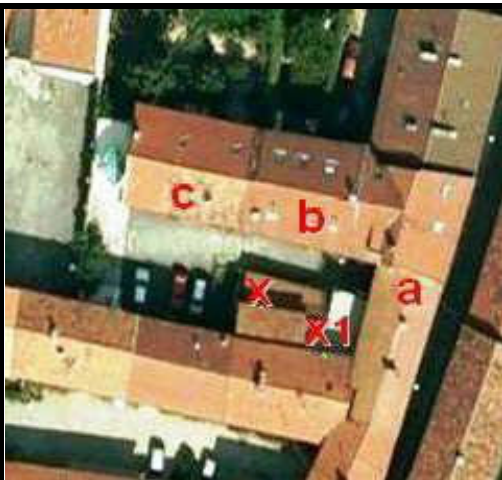
**Cortile n. 24****VIA MATTEOTTI 38**

Cortile, vista verso l'ingresso

Cortile, verso il lato opposto all'ingresso

Cortile n. 24	Indirizzo: VIA MATTEOTTI 38
<b>CARATTERISTICHE</b> Complesso di edifici strutturalmente coerenti con i caratteri del centro storico interessati da interventi recenti che hanno alterato i caratteri delle facciate.			
<b>Tipo di intervento</b>		<b>Prescrizioni particolari</b>	
<ul style="list-style-type: none"><li>• Edifici <b>a</b>, <b>b</b>, <b>c</b>: manutenzione straordinaria (art. <del>49.2</del> 13);</li><li>• Struttura <b>x</b>: demolizione (art. 20);</li><li>• Strutture <b>x1</b>: demolizione e rilocalizzazione (art. <del>49.10</del> 53).</li></ul>		<ul style="list-style-type: none"><li>• Edifici <b>a</b>, <b>b</b>, <b>c</b>: gli interventi sono subordinati al ripristino delle finiture di facciata secondo le prescrizioni dell'art. <del>44.3</del> 56.3 e <del>44.4</del> 56.4;</li><li>• Strutture <b>x</b>, <b>x1</b>: interventi superiori alla manutenzione ordinaria su edifici della stessa proprietà sono subordinati alla rimozione di tali strutture, <i>se non presenta conformità urbanistica e catastale</i> (art. 54);</li><li>• Basso fabbricato <b>c1</b>: qualsiasi intervento superiore alla manutenzione ordinaria dell'edificio <b>c</b> è subordinato alla sostituzione dell'attuale basso fabbricato e della scala d' accesso all'edificio principale, <i>se non presentano conformità urbanistica e catastale</i> (art. 54), in coerenza con le prescrizioni di cui agli artt. <del>44.3</del> 56.3 e <del>44.4</del> 56.4.</li></ul>

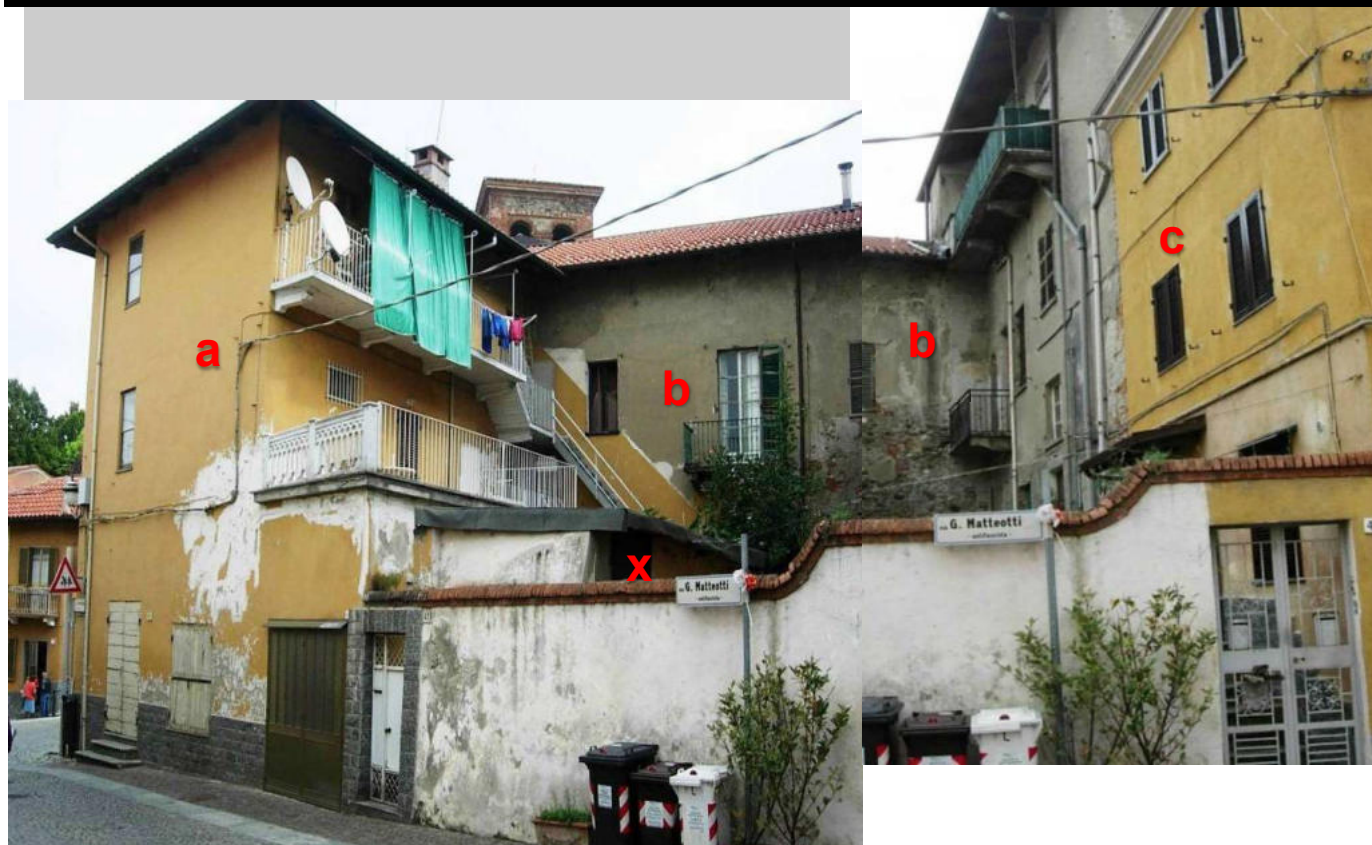
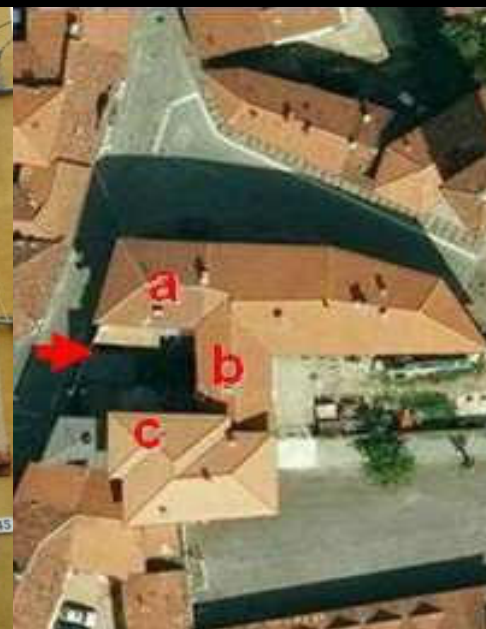
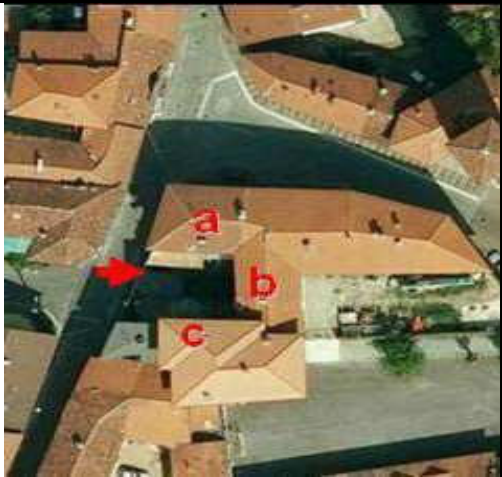
Cortile n. 20

Vista da via

<b>Cortile n. 20</b> <span style="float: right;">Indirizzo: <b>VIA MATTEOTTI 43 - 45</b></span>	
<b>CARATTERISTICHE</b> Complesso di edifici strutturalmente coerenti con i caratteri del centro storico.	
Tipo di intervento	Prescrizioni particolari
<ul style="list-style-type: none"><li>Edifici <b>a, b, c</b>: restauro conservativo (art. <del>49.5</del> <b>14</b>).</li></ul>	<ul style="list-style-type: none"><li>Edifici <b>a, b, c</b>: gli interventi sono subordinati al ripristino delle finiture di facciata secondo le prescrizioni dell'art. <del>44.3</del> <b>56.3</b> e <del>44.4</del> <b>56.4</b>;</li><li>Strutture <b>x</b>: interventi superiori alla manutenzione ordinaria su edifici della stessa proprietà sono subordinati alla rimozione di tali strutture <del>ae</del>, se non presenta conformità urbanistica.</li></ul>
