# P.R.G.C. ALPIGNANO

## VARIANTE PARZIALE PROGETTO PRELIMINARE

**Allegato B4 - Stralcio dell'Appfondimento C.S. - dx  
Dora modificate dalla Variante Parziale**

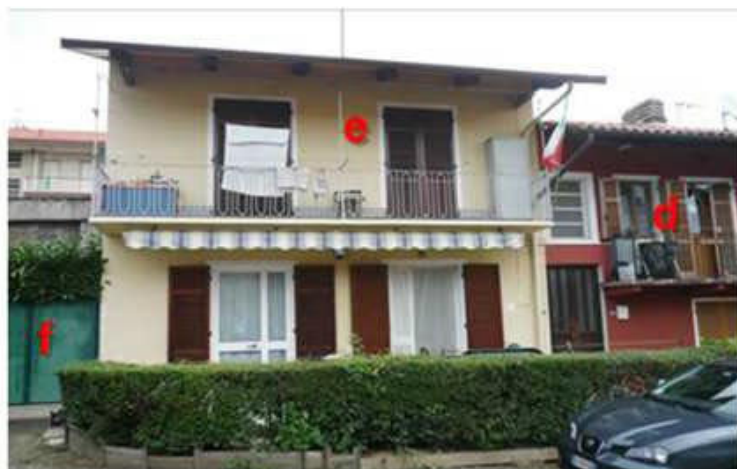
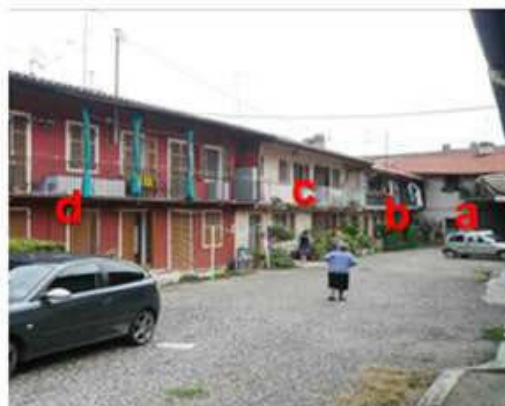
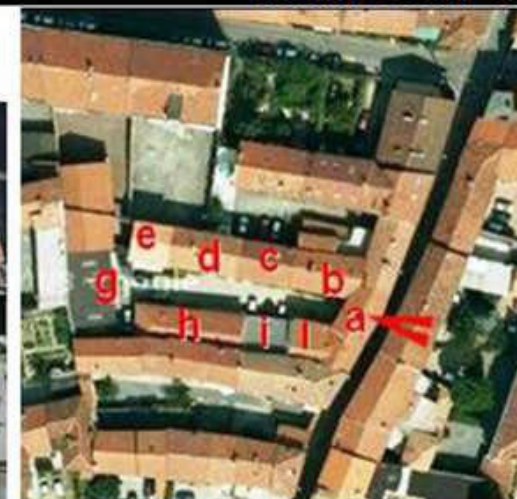
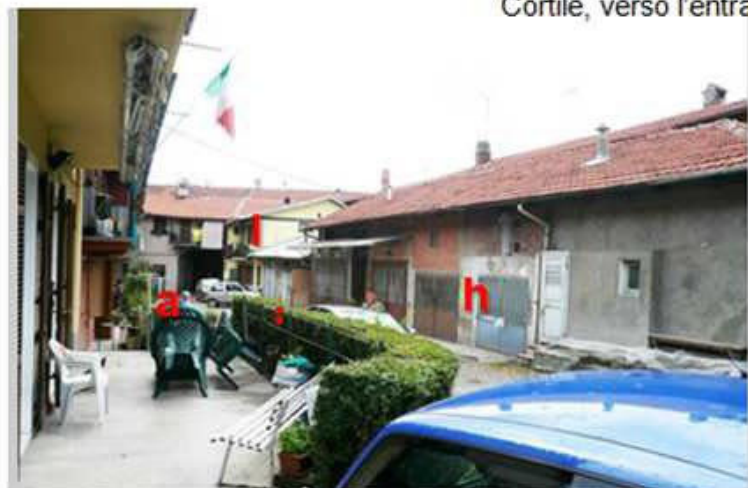
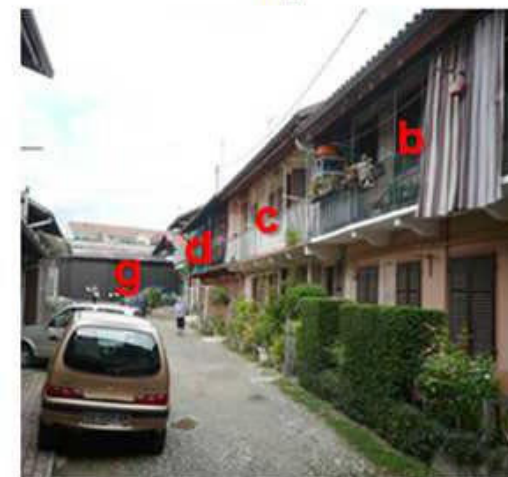
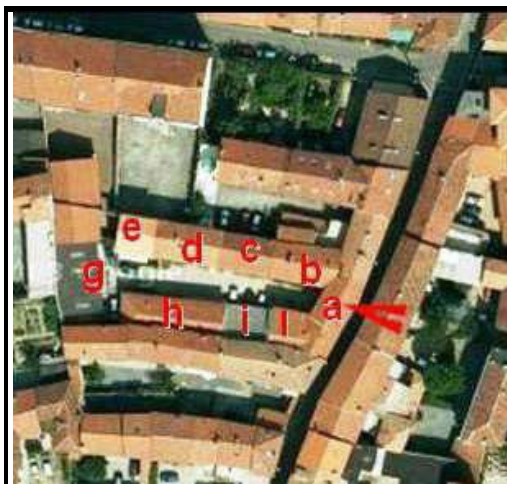
## Cortile n. 25

Cortile, verso l'entrata

Cortile, vista verso l'ingresso

Cortile, vista verso il fondo

Complesso di edifici strutturalmente coerenti con i caratteri del centro storico.

Tipo di intervento	Prescrizioni particolari
<ul style="list-style-type: none"> <li>• Edifici <b>a, b, c, d</b>: restauro conservativo (art. <b>49.4 14</b>);</li> <li>• Edificio <b>e</b>: ristrutturazione edilizia <del>di tipo A</del> (art. <b>49.6a 15</b>);</li> <li>• Edificio <b>g</b>: demolizione e rilocalizzazione (art. <b>49.10 53</b>);</li> <li>• Edifici <b>i, h</b>: ristrutturazione edilizia di tipo B (art. <b>49.6b 15</b>);</li> <li>• Edificio <b>l</b>: manutenzione straordinaria (art. <b>49.2 13</b>).</li> </ul>	<ul style="list-style-type: none"> <li>• Edifici <b>a, b, c, d</b>: gli interventi sono subordinati al ripristino delle finiture di facciata secondo le prescrizioni di cui agli artt. <b>44.3 56.3</b> e <b>44.4 56.4</b>;</li> <li>• Edificio <b>g</b>: l'edificio può anche essere ricostruito in loco con la stessa cubatura attuale realizzando un nuovo edificio coerente con gli edifici del cortile ed in coerenza con quanto agli artt. <b>44.3 56.3</b> e <b>44.4 56.4</b>;</li> <li>• Struttura <b>f</b>: manutenzione ordinaria;</li> <li>• Edifici <b>i, h</b>: interventi superiori alla manutenzione ordinaria dovranno garantire il rispetto di quanto agli artt. <b>44.3 56.3</b> e <b>44.4 56.4</b>.</li> </ul>

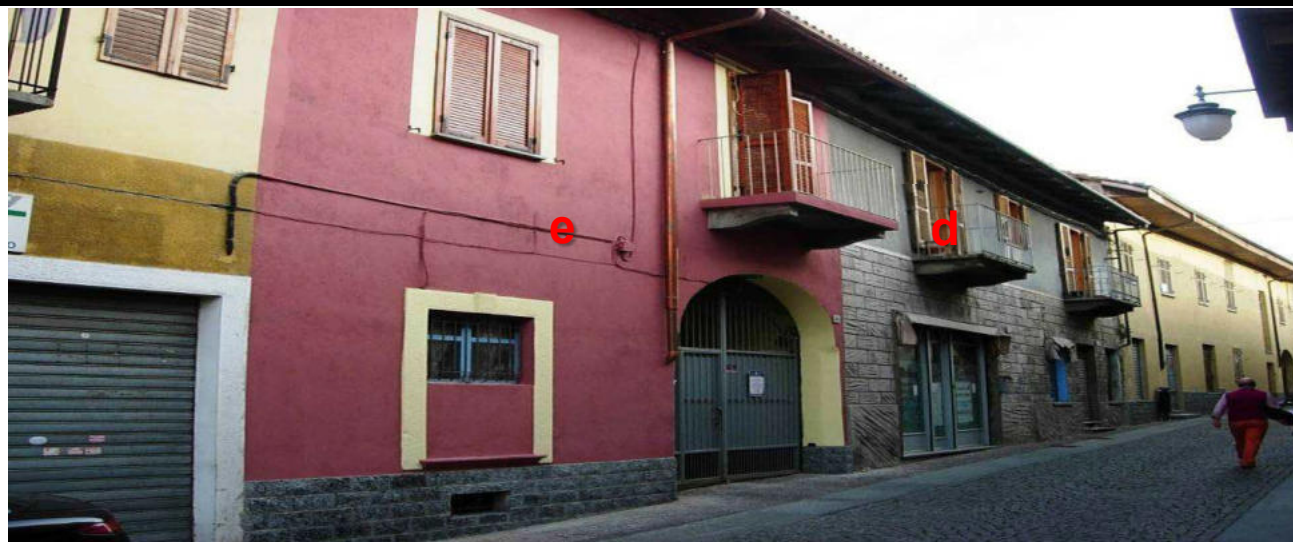
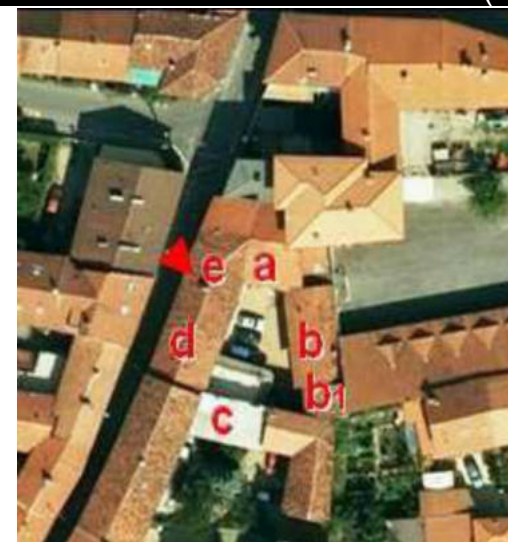
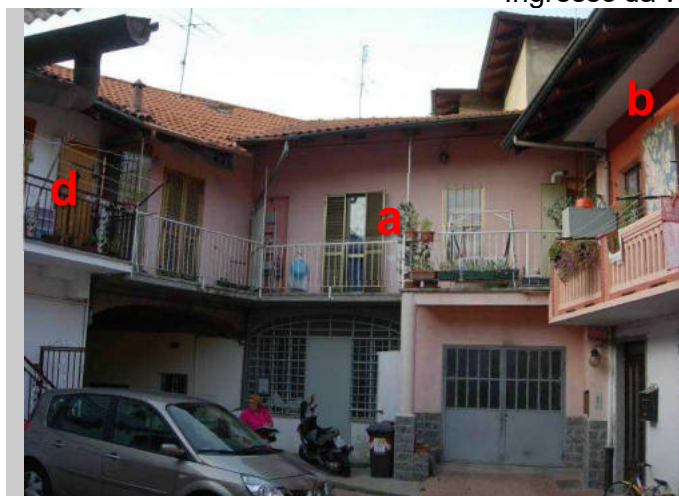
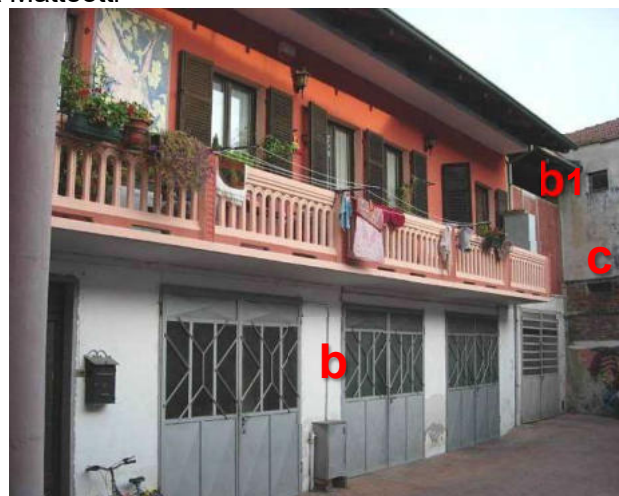
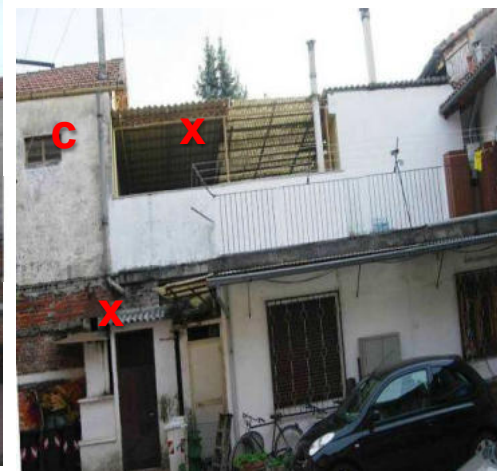
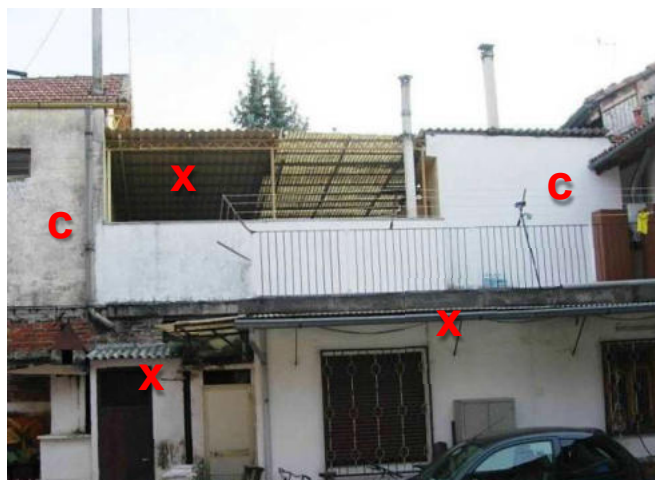
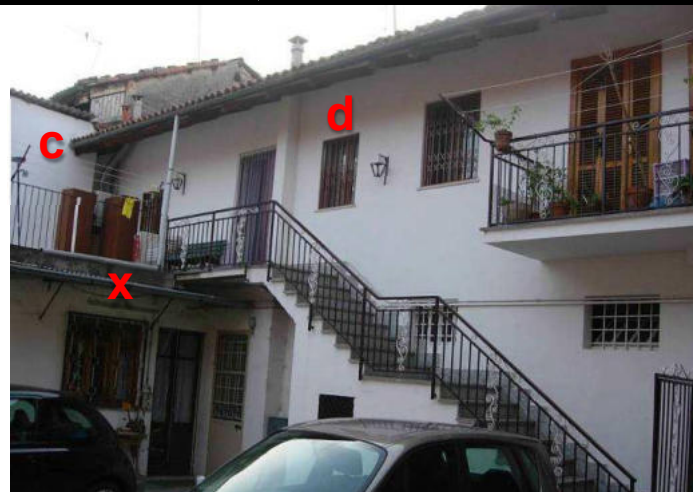
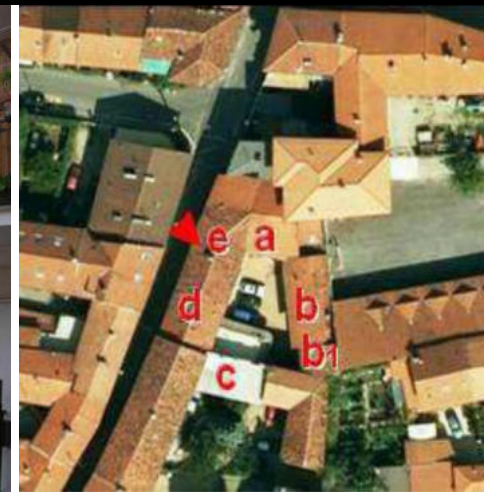
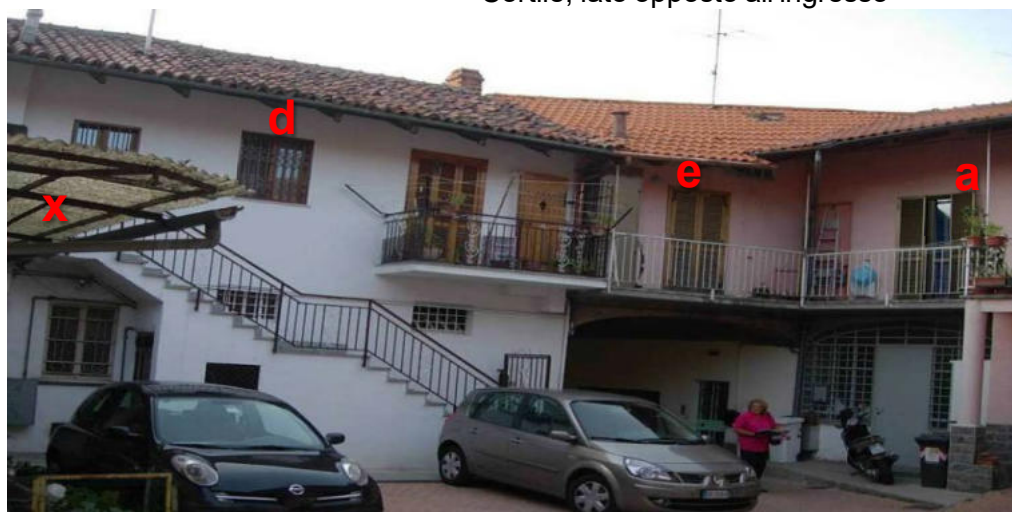
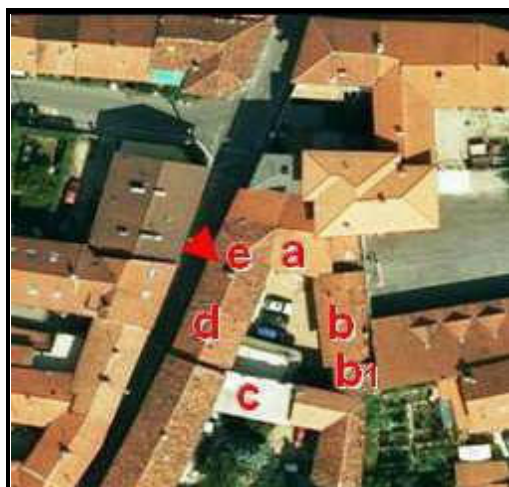
Cortile n. 30

Ingresso da via Matteotti

Cortile, lato ingresso

Cortile, opposto all'ingresso

Cortile, lato opposto all'ingresso

Complesso di edifici strutturalmente coerenti con i caratteri del centro storico con volumi aggiunti in tempi recenti.

Tipo di intervento	Prescrizioni particolari
<ul style="list-style-type: none"> <li>• Edifici <b>a, b, d, e</b>: risanamento conservativo (art. <b>49.5</b> <b>14</b>);</li> <li>• Edificio <b>b1</b>: ristrutturazione edilizia <del>di tipo A</del> (art. <b>49.6a</b> <b>15</b>);</li> <li>• Edificio <b>c</b>: ristrutturazione edilizia <del>di tipo A</del> (art. <b>49.6a</b> <b>15</b>);</li> <li>• Strutture <b>x</b>: demolizione (art. <b>49.10</b> <b>20</b>).</li> </ul>	<ul style="list-style-type: none"> <li>• Edifici <b>a, b, b1, c, d, e</b>: interventi superiori alla manutenzione ordinaria dovranno garantire geometrie di facciata e relative finiture coerenti con quelle degli edifici limitrofi e con quanto agli artt. <b>44.3</b> <b>56.3</b> e <b>44.4</b> <b>56.4</b>;</li> <li>• Strutture <b>x</b>: interventi su proprietà di tali strutture sono subordinati alla rimozione delle stesse, <b>se non presentano conformità urbanistica e catastale</b> (art. <b>54</b>).</li> </ul>

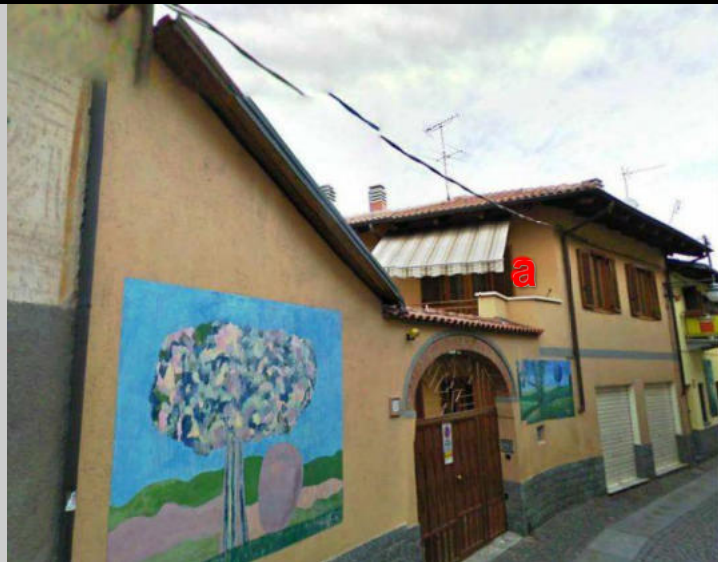
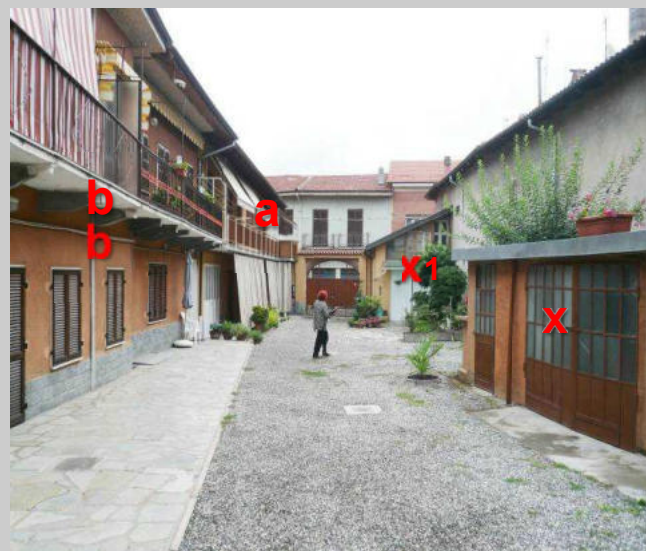
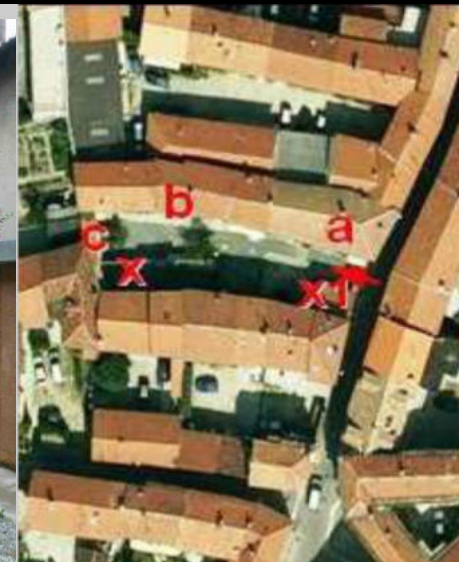
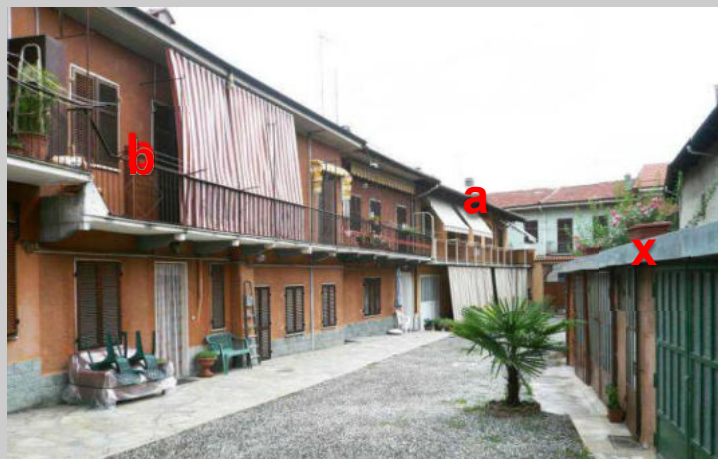
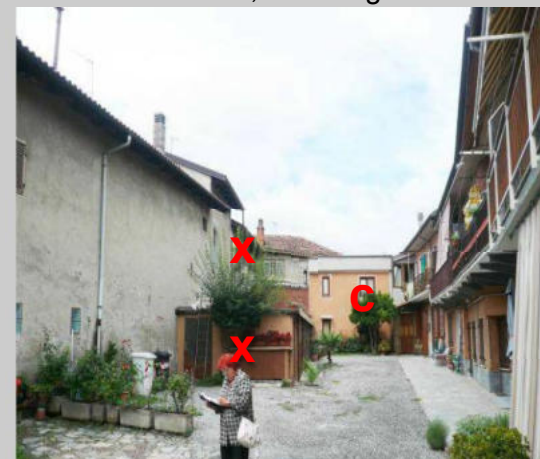
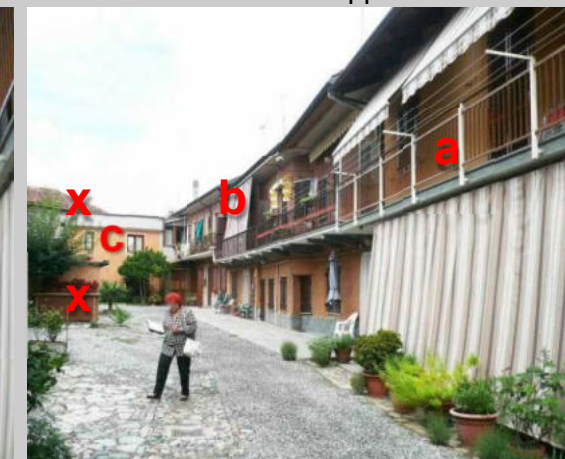
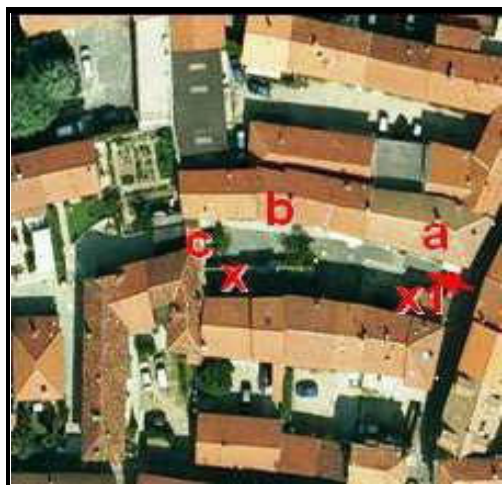
Cortile n. 26

Vista da via Matteotti

Cortile, verso ingresso

Cortile verso ingresso

Cortile, verso il fondo

Complesso di edifici strutturalmente coerenti con i caratteri del centro storico nonostante la presenza di volumi aggiunti in tempi recenti.

- Edifici **a**, **b**: risanamento conservativo (art. ~~49.5~~ **14**);
- Edificio **c**: ristrutturazione edilizia ~~di tipo A~~ (art. ~~49.6a~~ **15**);
- Strutture **x**, **x1**: demolizione e rilocalizzazione (art. ~~49.10~~ **53**);

- Edifici **a**, **b**: gli interventi sono subordinati al ripristino delle finiture di facciata secondo le prescrizioni di cui agli artt. ~~44.3~~ **56.3** e ~~44.4~~ **56.4**;
- Edificio **c**: interventi superiori alla manutenzione ordinaria sono subordinati al rispetto di quanto agli artt. artt. ~~44.3~~ **56.3** e ~~44.4~~ **56.4**;
- Strutture **x**, **x1**: interventi su proprietà di tali strutture sono subordinati alla rimozione delle stesse, **se non presenta conformità urbanistica e catastale (art. 54).**

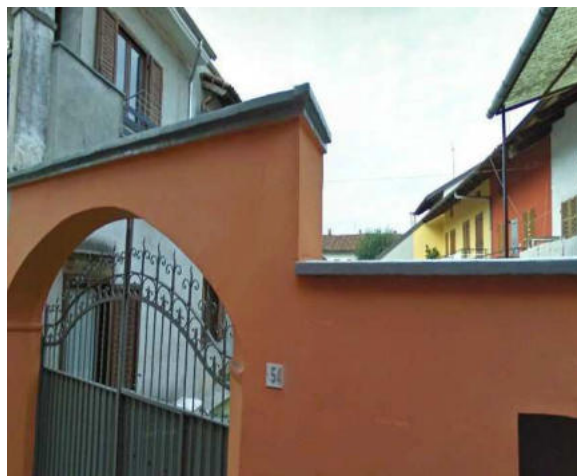
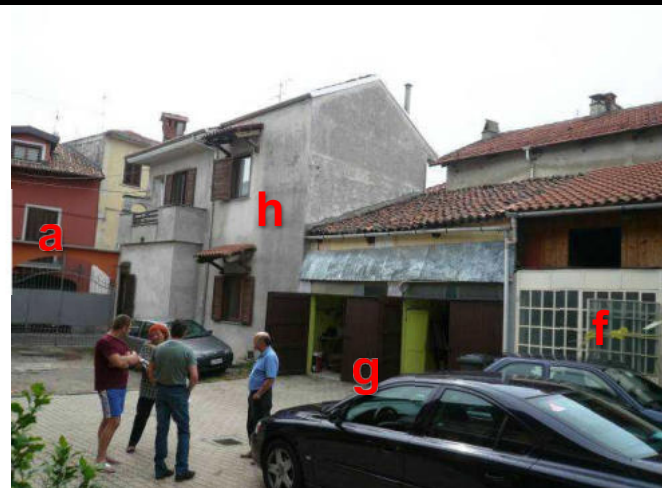
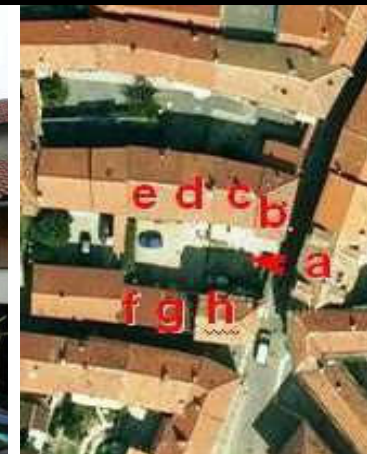
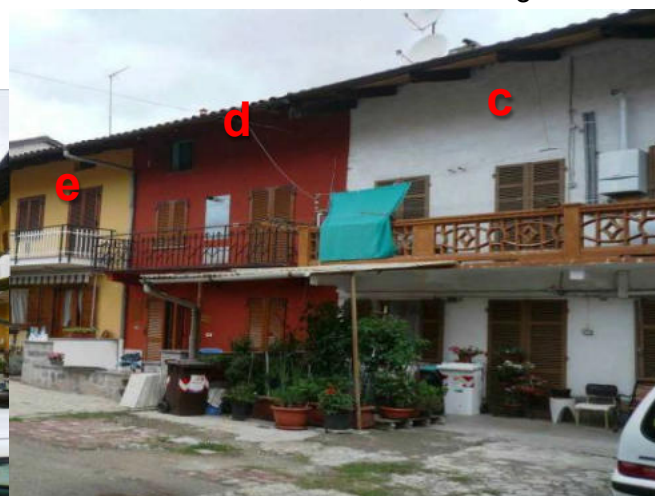
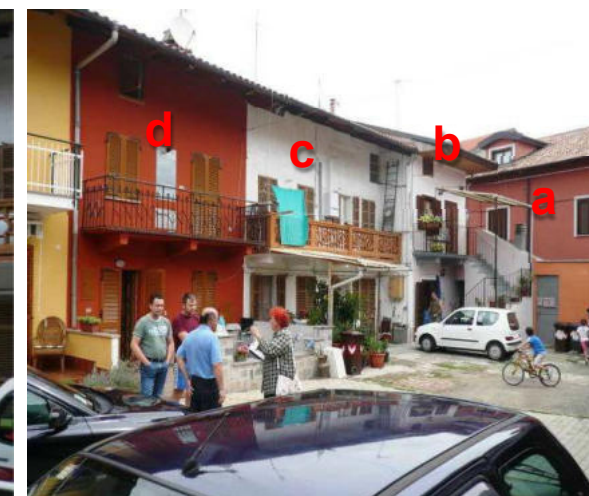
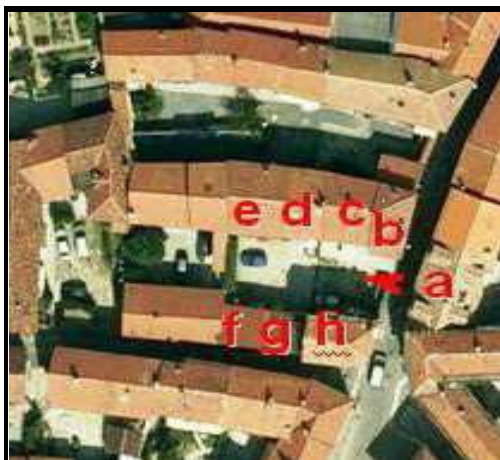
Cortile n. 29

Vista dalla via Matteotti

Cortile, vista lato ingresso

Cortile, vista lato opposto all'ingresso

Complesso di edifici strutturalmente coerenti con i caratteri del centro storico con interventi realizzati in tempi recenti.

- Edifici **a**: edificio collocato sull'altro lato di via Matteotti (vedi scheda via Matteotti 59);
- Edifici **b**, **c**, **d**, **e**: risanamento conservativo (art. ~~49.5~~ 14);
- Bassi fabbricati **f**, **g**: ristrutturazione edilizia ~~di tipo-A~~ (art. ~~49.6a~~ 15);
- Edificio **h**: ristrutturazione edilizia ~~di tipo-A~~ (art. ~~49.6a~~ 15);
- Strutture **x**, **x1**: demolizione e rilocalizzazione (art. ~~49.10~~ 53).

- Edifici **a**, **b**, **d**, **e**: gli interventi su ciascuno di tali edifici sono subordinati al ripristino delle finiture di facciata secondo le prescrizioni di cui agli artt. ~~44.3~~ 56.3 e ~~44.4~~ 56.4;
- Bassi fabbricati **f**, **g**: qualsiasi intervento dovrà garantire la realizzazione di facciate coerenti con quanto agli artt. artt. ~~44.3~~ 56.3 e ~~44.4~~ 56.4;
- Edificio **h**: interventi superiori alla manutenzione ordinaria dovranno garantire il rispetto di quanto agli artt. artt. ~~44.3~~ 56.3 e ~~44.4~~ 56.4;
- Struttura **x**: interventi su proprietà di tale struttura sono subordinati alla rimozione dell'~~ae~~ stesse, ~~se non presenta conformità urbanistica e catastale~~ (art. 54), con l'eventuale copertura in tecniche materiali e finiture coerenti con i caratteri del centro storico.

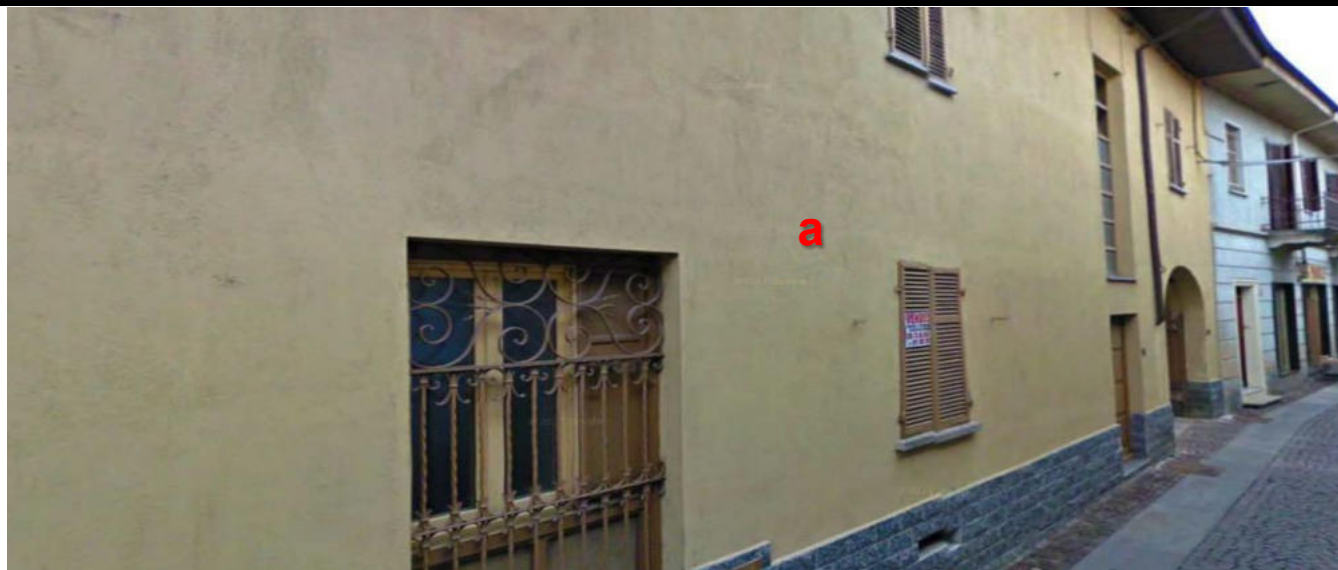
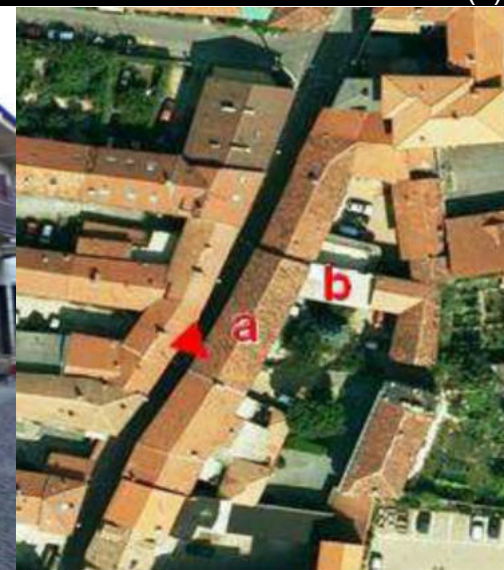
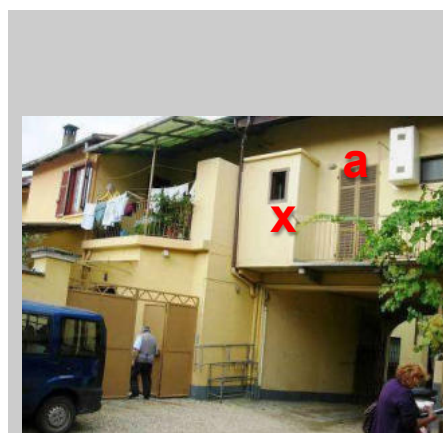
**Cortile n. 33****VIA MATTEOTTI 59(a)**

Vista dalla via Matteotti

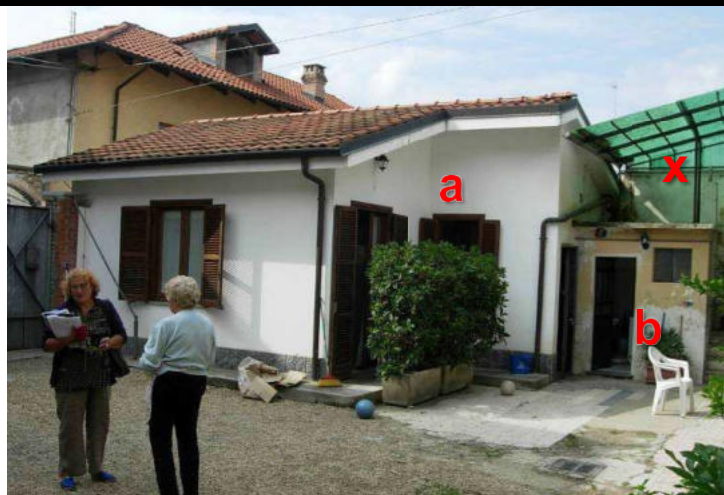
Cortile. ingresso e lato sinistro

Complesso di edifici la gran parte dei quali, nel tempo, ha subito notevoli modificazioni.

Tipo di intervento	Prescrizioni particolari
<ul style="list-style-type: none"> <li>• Edificio <b>a</b>: manutenzione straordinaria (art. <a href="#">49.2 13</a>);</li> <li>• Edifici <b>b</b>, <b>x1</b>, <b>d1</b>: demolizione e rilocalizzazione (art. <a href="#">49.10 53</a>);</li> <li>• Edifici <b>c</b>, <b>d</b>: risanamento conservativo (art. <a href="#">49.5 14</a>);</li> <li>• Edifici <b>e</b>, <b>f</b>: ristrutturazione edilizia <b>di tipo A</b> (art. <a href="#">49.6a 15</a>);</li> <li>• Strutture <b>x</b>: demolizione (<a href="#">art. 20</a>).</li> </ul>	<ul style="list-style-type: none"> <li>• Edifici <b>b</b>: l'eventuale mutamento di destinazione d'uso e conseguente revisione della facciata dovrà avvenire in coerenza con i caratteri della facciata dell'edificio limitrofo, nel rispetto di quanto agli artt. <a href="#">44.3 56.3</a>, <a href="#">44.43 56.4</a> e <a href="#">45.1 56</a>;</li> <li>• Edificio <b>d</b>: interventi superiori alla manutenzione ordinaria sono subordinati alla demolizione dei volumi <b>d1</b> e <b>x1</b> ed al ripristino della facciata in coerenza con le facciate adiacenti, in applicazione di quanto agli artt. <a href="#">44.3 56.3</a> e <a href="#">44.4 56.4</a>;</li> <li>• Edifici <b>e</b>, <b>f</b>: interventi superiori alla manutenzione ordinaria sono subordinati al rifacimento delle facciate in applicazione di quanto agli artt. <a href="#">44.3 56.3</a> e <a href="#">44.4 56.4</a>;</li> <li>• Strutture <b>x</b>: interventi su proprietà delle strutture <b>x</b> sono subordinati alla rimozione delle stesse, <a href="#">se non presentano conformità urbanistica e catastale (art. 54)</a></li> </ul>

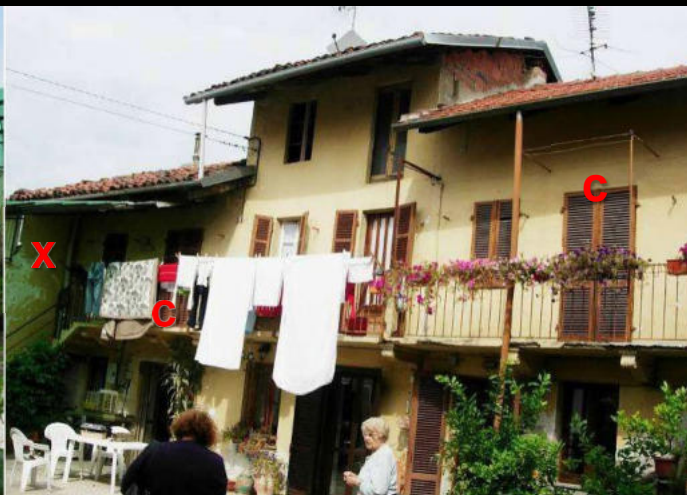
Cortile, lato sinistro

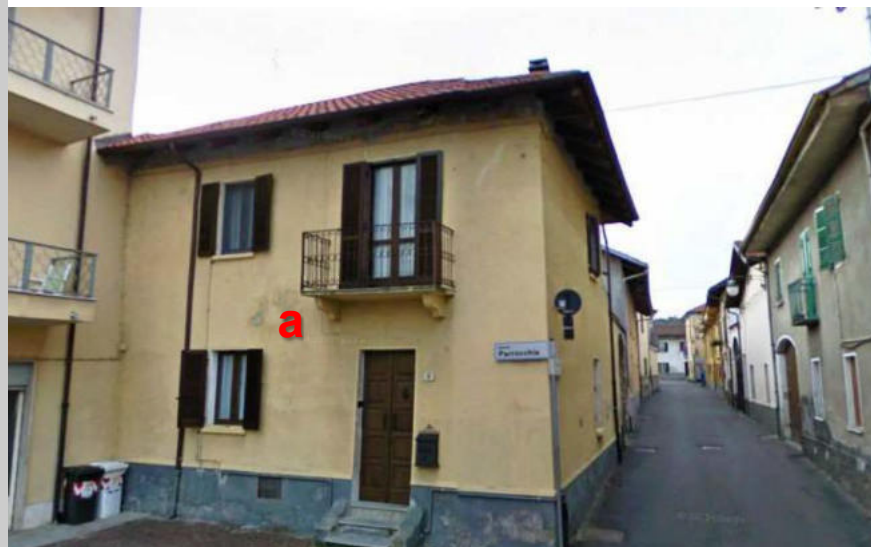
Vista da via Riberi

Edificio coerente con i caratteri del centro storico.

- Edificio **a**: risanamento conservativo (art. **49.5** **15**).

- Edificio **a**: interventi superiori alla manutenzione ordinaria sono subordinati ad un disegno unitario della facciata coerente con quanto agli artt. **44.3** **56.3** e **44.4** **56.4**. A tal fine, il primo intervento – anche quando interessi una parte limitata dell'edificio - dovrà proporre un disegno complessivo della facciata cui dovranno rifarsi gli interventi successivi.

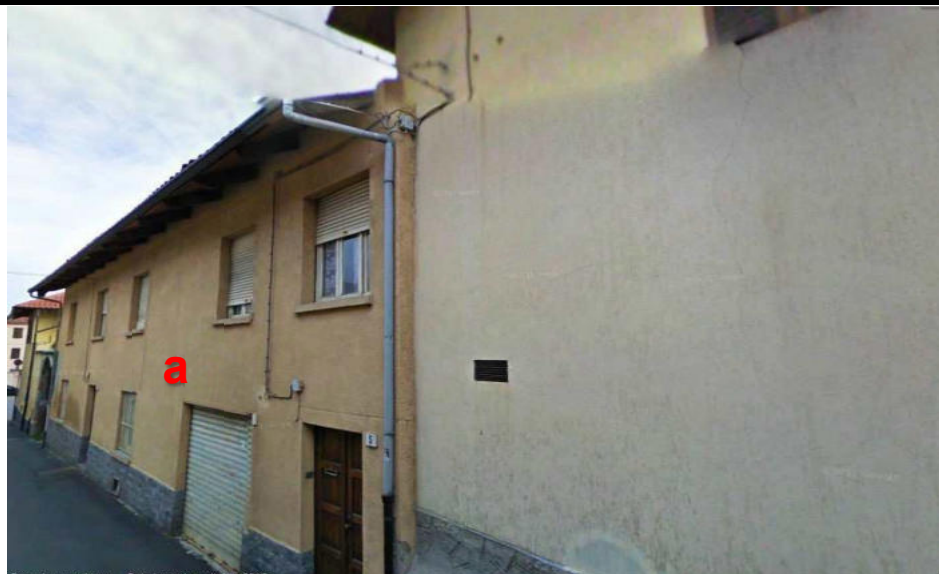
Vista da via Riberi

<b>Cortile n. 45</b>	Indirizzo: <b>VIA RIBERI 3</b>
<b>CARATTERISTICHE</b> Edifici strutturalmente coerenti con i caratteri del centro storico con alterazioni prodotte da modificazioni recenti.			
<b>Tipo di intervento</b>		<b>Prescrizioni particolari</b>	
<ul style="list-style-type: none"><li>• Edificio <b>a</b>: risanamento conservativo (art. <b>49.5 14</b>);</li><li>• Edificio <b>b</b>: vedi via Riberi 7;</li><li>• Strutture <b>x, x1</b>: demolizione (<b>art. 20</b>).</li></ul>		<ul style="list-style-type: none"><li>• Edificio <b>a</b>: interventi superiori alla manutenzione ordinaria sono subordinati al rispetto di quanto agli artt. <b>44.3 56.3</b> e <b>44.4 56.4</b>;</li><li>• Strutture <b>x, x1</b>: interventi superiori alla manutenzione ordinaria di edifici appartenenti alle stesse proprietà di <b>x</b> e <b>x1</b> sono subordinati alla rimozione delle strutture di competenza, <b>se non presentano conformità urbanistica e catastale (art. 54)</b></li></ul>

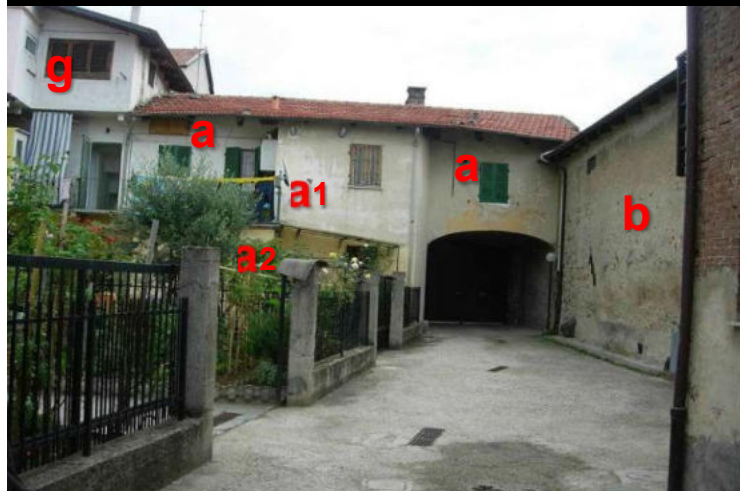
Cortile lato ingresso

Edifici strutturalmente coerenti con i caratteri del centro storico con alterazioni prodotte da modificazioni recenti.

- Edifici **a**, **e**, **f**: risanamento conservativo (art. ~~49.5~~ **14**);
- Strutture **a1**, **a2**: demolizione e rilocalizzazione (art. ~~49.10~~ **53**);
- Edifici **c**, **d**: ristrutturazione edilizia ~~di tipo A~~ (art. ~~49.6a~~ **15**);
- Edificio **g**: vedi piazza Parrocchia 8;
- Strutture **x**: demolizione (art. **20**).

- Edificio **a**: interventi superiori alla manutenzione ordinaria sono subordinati alla rimozione dei corpi **a1**, **a2**, **se non presentano conformità urbanistica e catastale**;
- Edifici **c**, **d**: interventi superiori alla manutenzione, con riferimento alle facciate sono subordinati all'attuazione di quanto agli artt. ~~44.3~~ **56.3**, ~~44.4~~ **56.4**;
- Strutture **x**: interventi superiori alla manutenzione ordinaria di edifici appartenenti alla stessa proprietà di **x** sono subordinati alla rimozione della stessa, **se non presenta conformità urbanistica e catastale** (art. **54**)

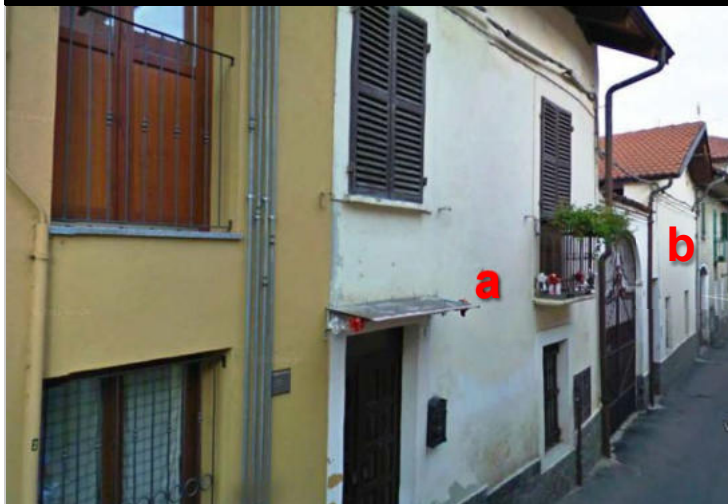
Ingresso da via

<div> Cortile n. 34 Indirizzo: <b>VIA RIBERI 6</b> </div> <div> <b>CARATTERISTICHE</b>  Edifici strutturalmente coerenti con i caratteri del centro storico con alterazioni prodotte da modificazioni recenti. </div>
<b>Tipo di intervento</b> <ul style="list-style-type: none"> <li>• Edifici <b>a</b>, <b>b</b>: risanamento conservativo (art. <del>49.5</del> <b>14</b>);</li> <li>• Edificio <b>a1</b>: manutenzione ordinaria e straordinaria (art. <b>12 e 13</b>);</li> <li>• Edificio <b>c</b>: ristrutturazione edilizia <del>di tipo A</del> (art. <del>49.6a</del> <b>15</b>);</li> <li>• Edificio <b>d</b>: vedi via Revelli 11.</li> </ul>	<b>Prescrizioni particolari</b> <ul style="list-style-type: none"> <li>• Edificio <b>a1</b>: in alternativa alla manutenzione recupero in loco della volumetria esistente con un nuovo corpo di fabbrica allineato all'edificio contermini nel rispetto dei caratteri di quest'ultima previo assenso della commissione paesaggio;</li> <li>• Edifici <b>d</b>, <b>c</b>: interventi superiori alla manutenzione ordinaria sono subordinati all'attuazione di quanto agli artt. <del>44.3</del> <b>56.3</b> e <del>44.4</del> <b>56.4</b>.</li> </ul>

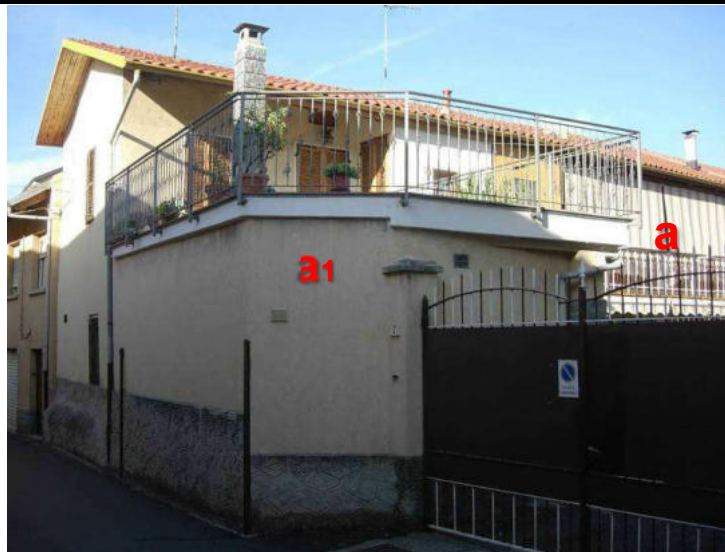
Vista da via Riberi

Edifici strutturalmente coerenti con i caratteri del centro storico con alterazioni prodotte da modificazioni recenti.

- Edifici **a**, **a1**: risanamento conservativo (art. ~~49.5~~ **14**);
- Edificio **b**: ristrutturazione edilizia di tipo A (art. ~~49.6a~~ **15**);
- Basso fabbricato **d**: demolizione e rilocalizzazione (art. ~~49.10~~ **53**);
- Edifici **e**: vedi via Arnò 17 – 19.

- Edificio **a1**: interventi superiori alla manutenzione ordinaria su cubatura di proprietà dell'edificio **a1** sono subordinati all'attuazione - sullo stesso - di quanto agli artt. ~~44.3~~ **56.3** e ~~44.4~~ **56.4**;
- Struttura **c**: interventi superiori alla manutenzione ordinaria su cubatura di proprietà della struttura **c** sono subordinati alla riqualificazione della struttura adeguandola a quanto prescritto agli artt. ~~44.3~~ **56.3** e ~~44.4~~ **56.4**.

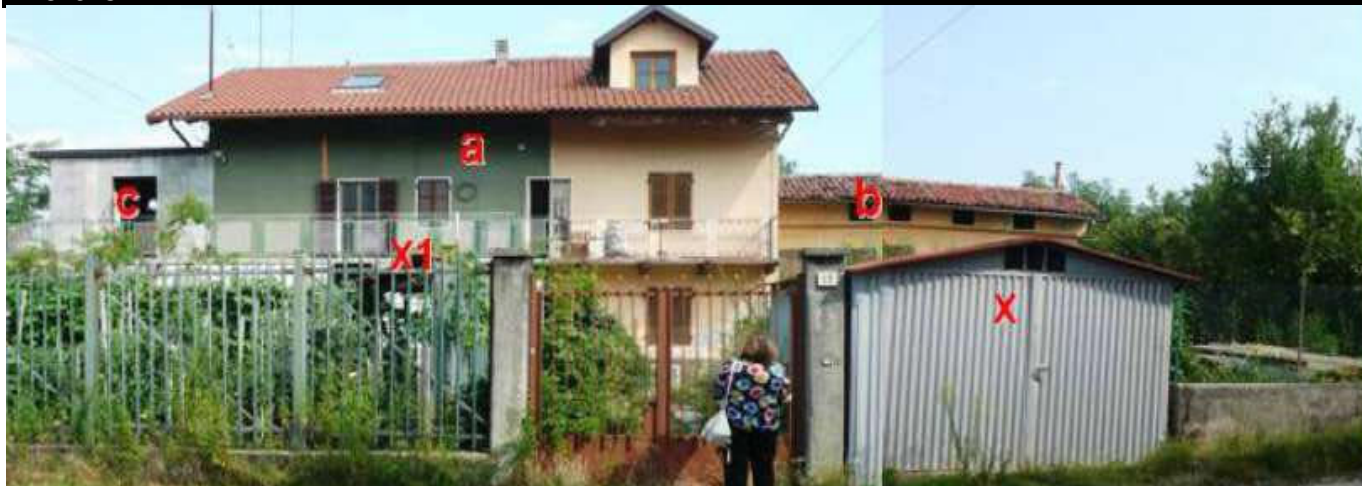
Vista da via Sommeiller

Edificio coerente con i caratteri del centro storico.

- Edifici **a**: risanamento conservativo (art. 49.5 14);
- Basso fabbricato **b**: demolizione e rilocalizzazione (art. 49.10 53).

- Edificio **a**: interventi superiori alla manutenzione ordinaria sono subordinati alla eliminazione della struttura **x**, se non presenta conformità urbanistica e catastale, ed al ripristino delle facciate sottostanti in coerenza in coerenza con quanto agli artt. 44.3 56.3 e 44.4 56.4;
- Basso fabbricato **b**: in alternativa alla rilocalizzazione si potrà operare con un intervento di ristrutturazione edilizia nel rispetto delle prescrizioni di cui all'art. 45.4 56.

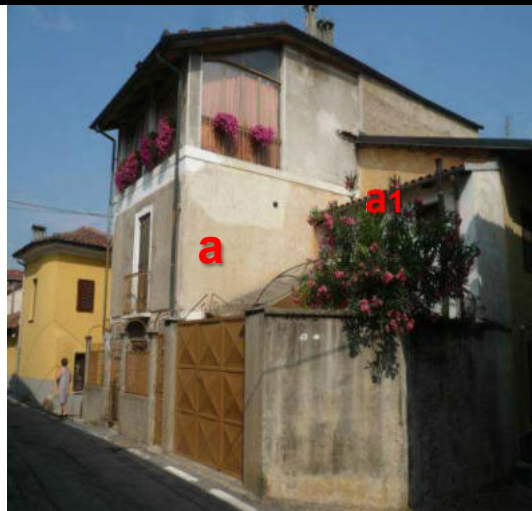
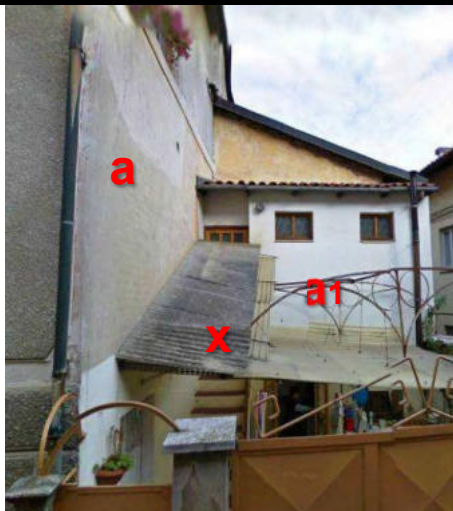
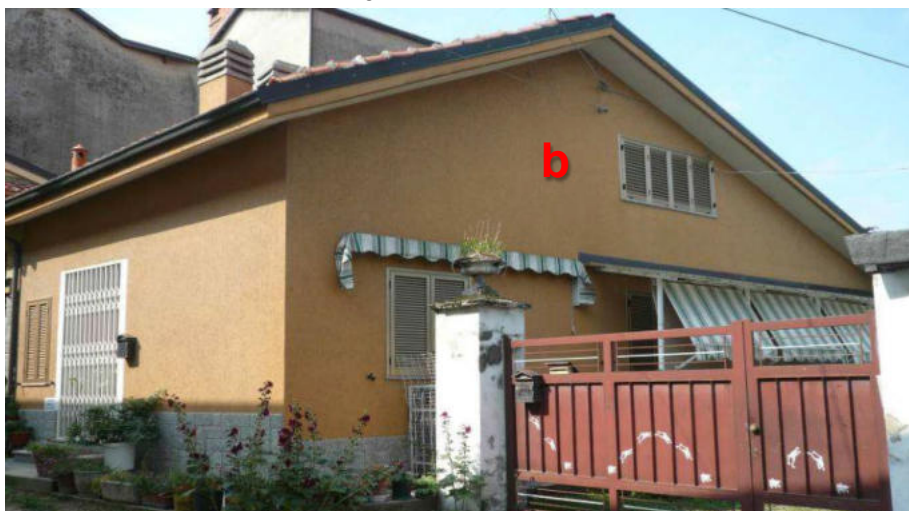
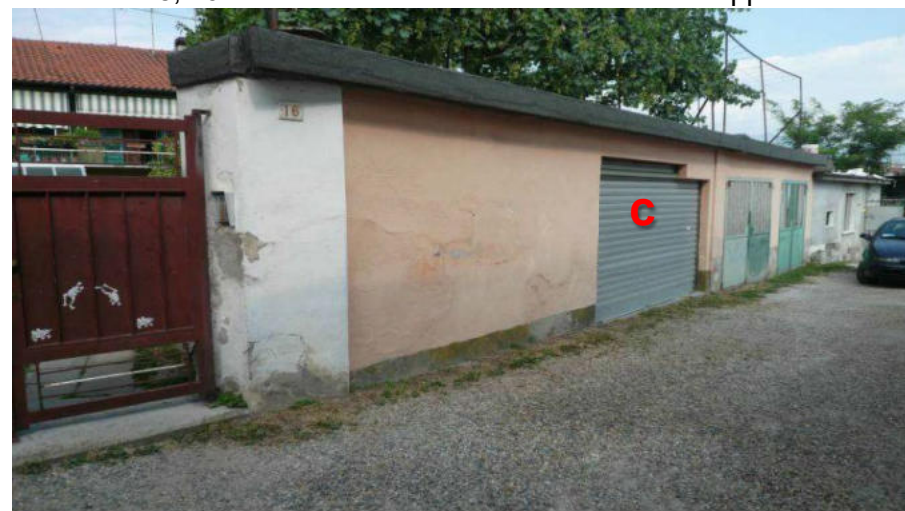
VIA SOMMEILLER 16(a)

Complesso di edifici con caratteri significativamente differenti rispetto a quelli che contraddistinguono il patrimonio edilizio del centro storico.

Tipo di intervento	Prescrizioni particolari
<ul style="list-style-type: none"> <li>• Edifici <b>a</b>, <b>a1</b>, <b>d</b>: risanamento conservativo (art. <del>49.5</del> <b>14</b>);</li> <li>• Edificio <b>b</b>: ristrutturazione edilizia di tipo A (art. <del>49.6a</del> <b>15</b>);</li> <li>• Basso fabbricato <b>c</b>: demolizione e rilocalizzazione (art. <del>49.10</del> <b>53</b>) (vedi anche basso fabbricato <b>b</b> scheda via Sommelier 16);</li> <li>• Strutture <b>x</b>: demolizione (art. <b>20</b>).</li> </ul>	<ul style="list-style-type: none"> <li>• Edificio <b>a1</b>: Interventi superiori alla manutenzione ordinaria sono subordinati alla eliminazione della struttura <b>x</b>, <b>se non presenta conformità urbanistica e catastale</b>, al ricongiungimento della copertura dell'avancorpo con il tetto originario (il pezzo ricongiunto avrà gli stessi caratteri di quello preesistente: stessa pendenza e stessi materiali), la facciata dovrà essere riorganizzata nel rispetto di quanto agli artt. <del>44.3</del> <b>56.3</b> e <del>44.4</del> <b>56.4</b>;</li> <li>• Edificio <b>b</b>: interventi superiori alla manutenzione ordinaria sono subordinati all'adeguamento dei caratteri delle facciate a quelli tipici del centro storico, in coerenza con quanto agli artt. <del>44.3</del> <b>56.3</b> e <del>44.4</del> <b>56.4</b>;</li> <li>• Edificio <b>d</b>: interventi superiori alla manutenzione ordinaria sono subordinati all'eliminazione delle strutture <b>x</b>, <b>se non presentano conformità urbanistica e catastale</b>, e al ripristino dei caratteri tipici delle facciate del centro storico, in coerenza con quanto agli artt. <del>44.3</del> <b>56.3</b> e <del>44.4</del> <b>56.4</b>;</li> <li>• Basso fabbricato <b>c</b>: in alternativa alla rilocalizzazione si potrà operare con un intervento di ristrutturazione edilizia nel rispetto delle prescrizioni di cui agli artt. <del>44.3</del> <b>56.3</b>, <del>44.4</del> <b>56.4</b> e <del>45.1</del> <b>56</b>.</li> </ul>

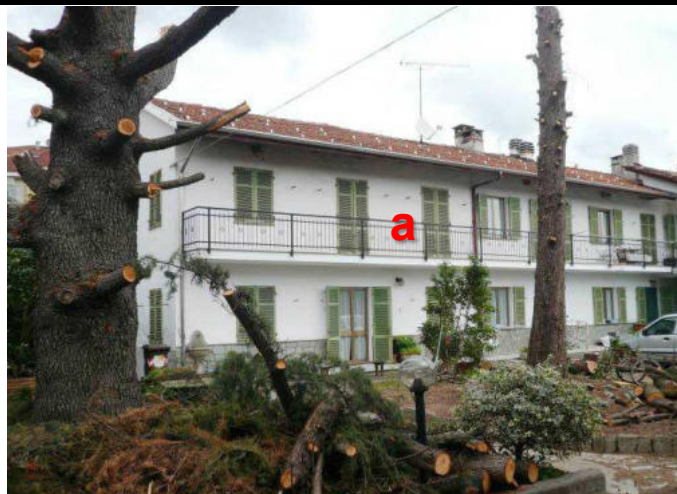
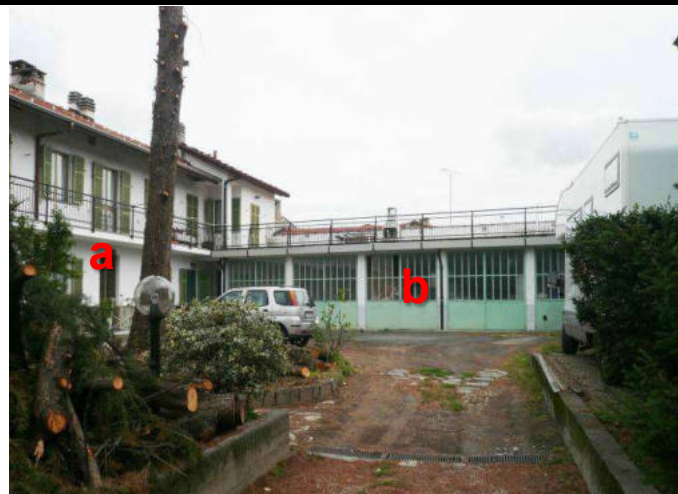
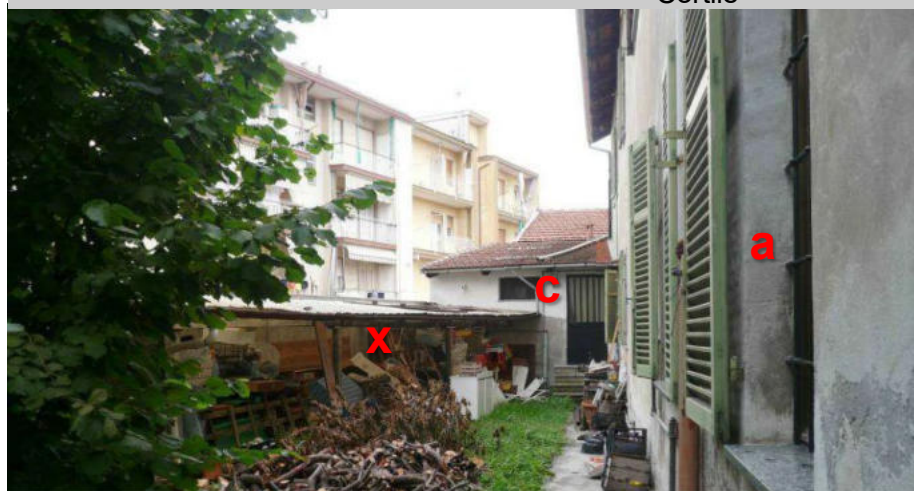
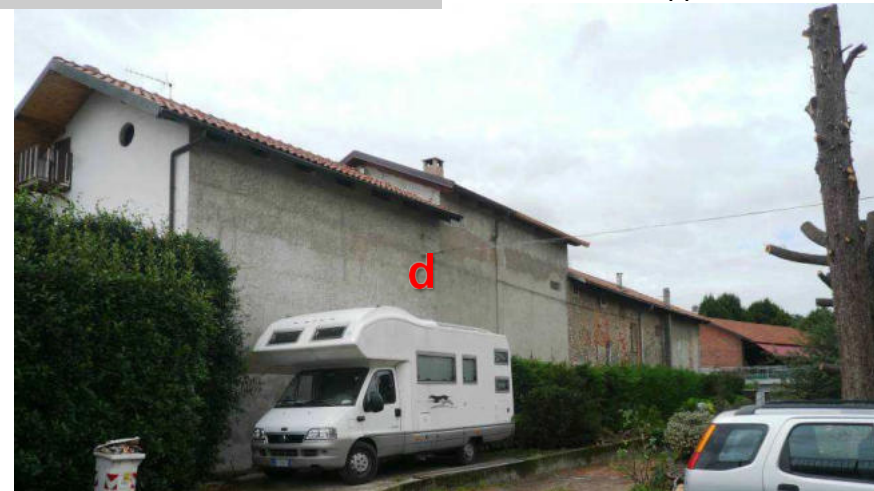
**VIA SOMMEILLER 21**

<b>Cortile n. 22</b>	Indirizzo: <b>VIA SOMMEILLER 21</b>
		<b>CARATTERISTICHE</b> Edifici coerenti con i caratteri che connotano il centro storico con alcune aggiunte.	
<b>Tipo di intervento</b> <ul style="list-style-type: none"> <li>• Edificio <b>a</b>: risanamento conservativo (art. 49.5 14);</li> <li>• Basso fabbricato <b>b</b>: demolizione e rilocalizzazione (art. 49.10 53);</li> <li>• Edificio <b>c</b>: ristrutturazione edilizia di tipo A (art. 49.6a 15);</li> <li>• Edificio <b>d</b>: vedi scheda via Cruto 8.</li> </ul>		<b>Prescrizioni particolari</b> <ul style="list-style-type: none"> <li>• Edifici <b>b</b>: interventi superiori alla manutenzione ordinaria sono subordinati all' adeguamento dei caratteri delle facciate a quelli tipici del centro storico, in coerenza con quanto agli artt. 44.3 56.3 e 44.4 56.4;</li> <li>• Basso fabbricato <b>b</b>: in alternativa alla rilocalizzazione si potrà operare con un intervento di ristrutturazione edilizia nel rispetto delle prescrizioni di cui agli artt. 44.3 56.3, 44.4 56.4 e 45.1 56;</li> <li>• Edificio <b>c</b>: qualsiasi intervento superiore alla manutenzione ordinaria dovrà garantire l'adeguamento dei caratteri delle facciate a quelli propri degli edifici adiacenti, in coerenza con quanto agli artt. 44.3 56.3 e 44.4 56.4.</li> </ul>
