# P.R.G.C. ALPIGNANO

## VARIANTE PARZIALE PROGETTO PRELIMINARE

**Allegato B4 - Stralcio dell'Appfondimento C.S. - dx  
Dora modificate dalla Variante Parziale**

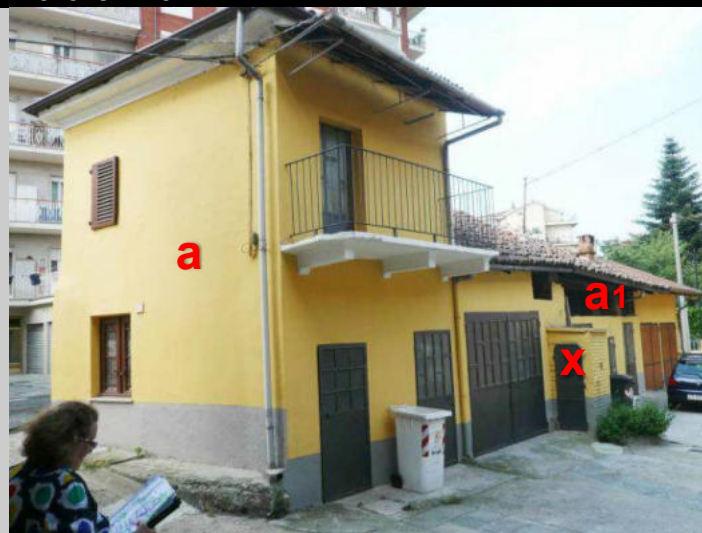
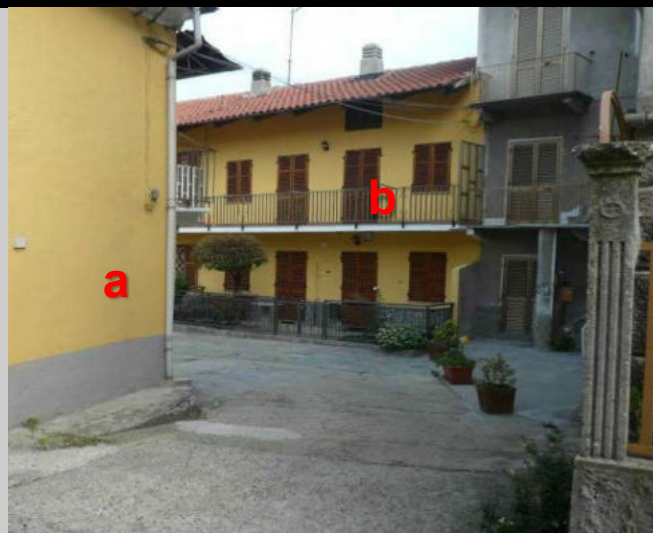
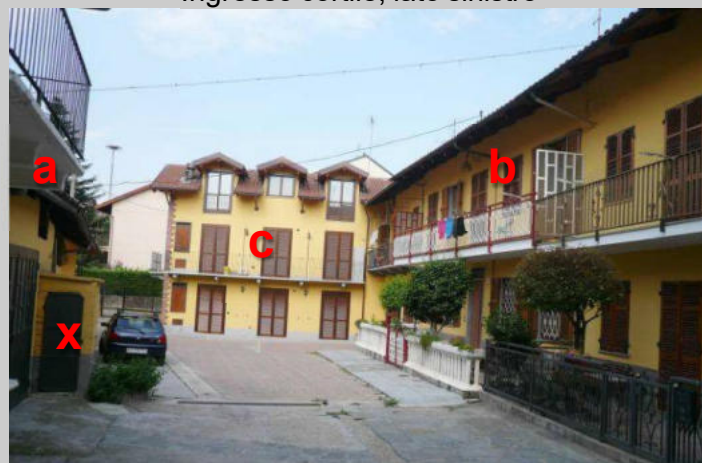
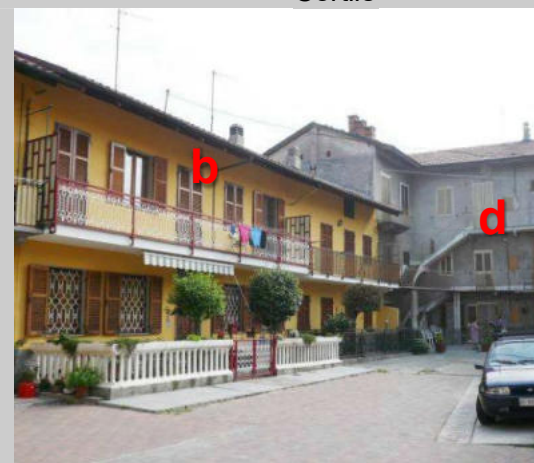
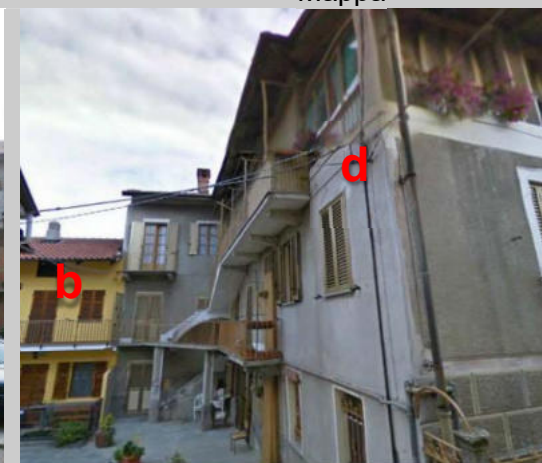
## VIA SOMMEILLER 22- 32

<b>Cortile n. 6</b> <span style="float: right;">Indirizzo: <b>VIA SOMMEILLER 22 - 32</b></span>	
		<b>CARATTERISTICHE</b> Edifici parzialmente coerenti con i caratteri che connotano il centro storico con alcune modificazioni recenti.	
Tipo di intervento		Prescrizioni particolari	
<ul style="list-style-type: none"> <li>• Edifici <b>a</b>, <b>a1</b>, <b>c</b>: ristrutturazione edilizia <del>di tipo A</del> (art. <del>49.6a</del> <b>15</b>);</li> <li>• Edifici <b>b</b>, <b>d</b>: risanamento conservativo (art. <del>49.5</del> <b>14</b>).</li> </ul>		<ul style="list-style-type: none"> <li>• Edifici <b>a</b>, <b>b</b>, <b>c</b>, <b>d</b>: interventi superiori alla manutenzione ordinaria sono subordinati all' adeguamento dei caratteri delle facciate a quelli tipici del centro storico, in coerenza con quanto agli artt. <del>44.3</del> <b>56.3</b> e <del>44.4</del> <b>56.4</b>;</li> <li>• Edificio <b>a1</b>: interventi superiori alla manutenzione ordinaria sull'edificio a1 sono subordinati alla rimozione del volume x, <b>se non presenta conformità urbanistica e catastale</b> (art. 54).</li> </ul>
